ELEMENTOS PRÉVIOS AO DESENVOLVIMENTO DO PIU: DIAGNÓSTICO

ANÁLISE AMBIENTAL (P1 – PARTE 3)

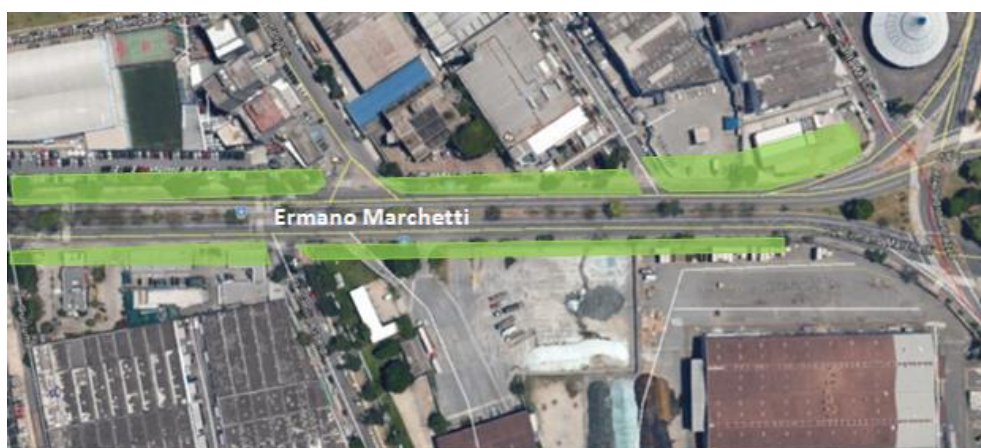
Figura 2.1.3: Proposta para implantação de faixa verde na Av. Ermano Marchetti. Adaptado de Google Earth.

- Implantação de corredores verdes no viário ao longo das Av. Francisco Matarazzo e Ermano Marchetti.

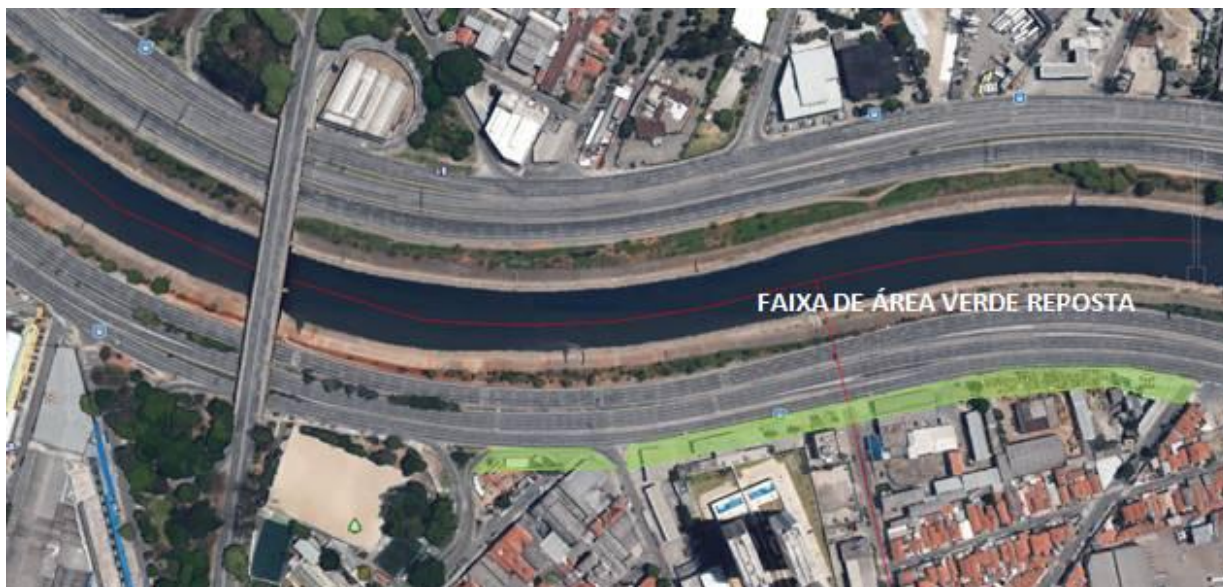
Figura 2.2.4: Proposta para reposição de área verde na Marginal. Fonte: Adaptado de Google Earth.

- Reposição da faixa verde perdida com criação de novas pistas ao longo da Marginal.

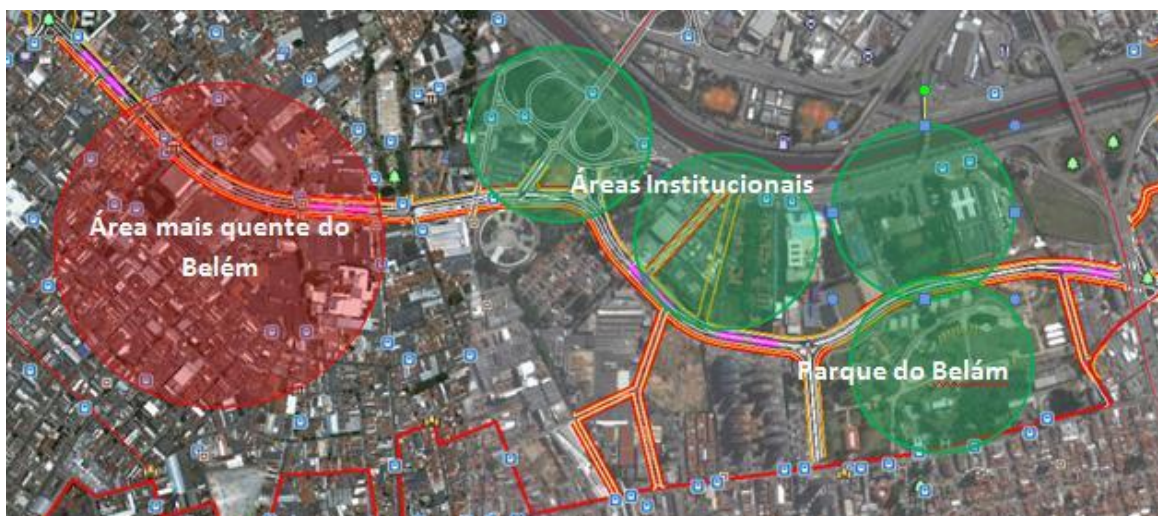
Figura 2.3.2: Ilha de calor, áreas verdes e ocupação trecho de distrito Belém. Fonte: Google Earth modificado.

- No Trecho de Distrito Belém há 17,6% de áreas verdes distribuídas em áreas institucionais e Parques como o Parque do Belém e do Piqueri, que atendem os 15% recomendados pelo PDE.

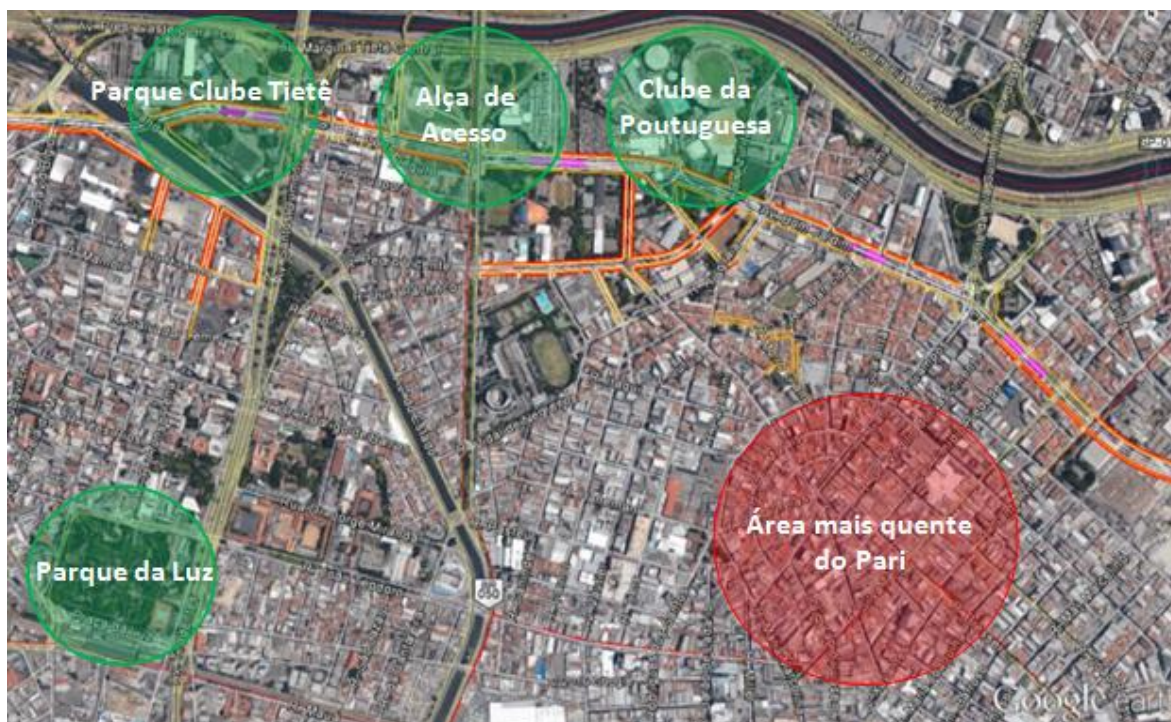
Figura 2.3.3: Localização da ilha de calor, áreas verdes e característica de ocupação no trecho de distrito Pari. Fonte: Google Earth modificado.

- No Distrito Pari com 272ha e 106.214m² de áreas verdes (3,9%), é necessária a implementação de 165.786m² de áreas verdes para atender o mínimo de 10%, sugerido em projetos anteriores para amenização dos efeitos da ilha de calor. Entretanto, é recomendável a implementação de 301.786m² de áreas verdes para atender os 15% recomendados pelo PDE.

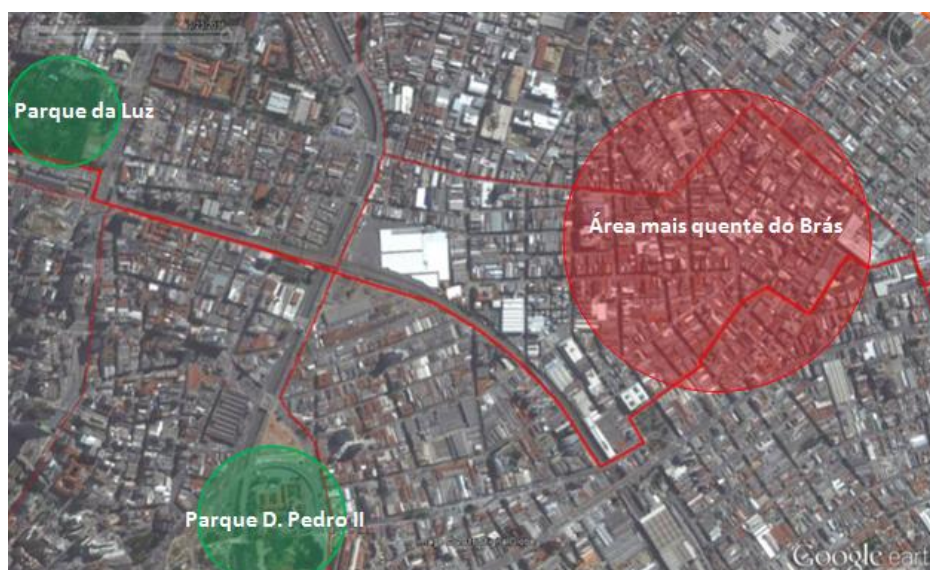
Figura 2.3.4: Ilha de calor, áreas verdes e ocupação no trecho de distrito Brás. Fonte: Google Earth modificado.

- No Trecho de Distrito Brás, com 89ha e 821m² de áreas verdes (0,1%) é necessária a implementação de 88.179m² de áreas verdes para atender o mínimo de 10%, sugerido em

projetos anteriores para amenização dos efeitos da ilha de calor. Entretanto, é recomendável a implementação de 132.679m² de áreas verdes para atender os 15% recomendados pelo PDE.

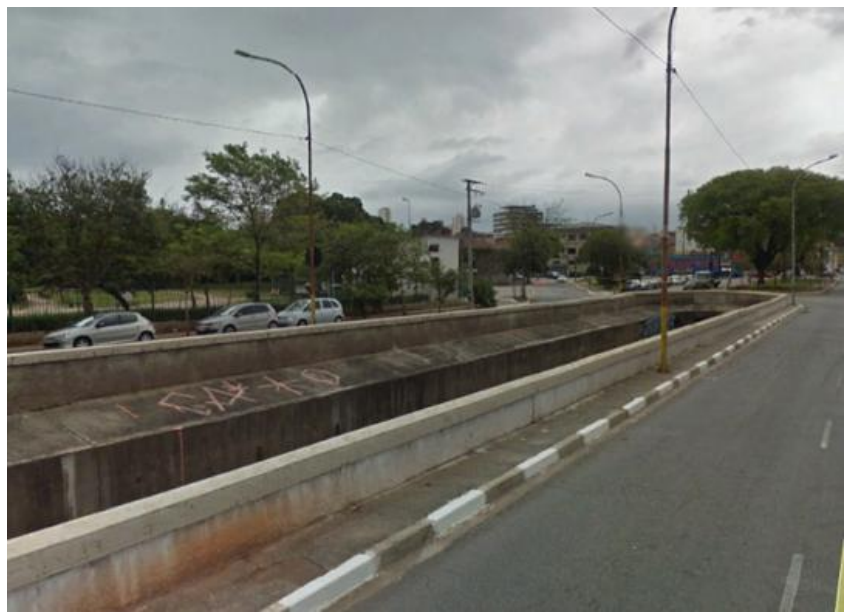
— Canal fechado — Canal aberto — Lim. bacia — Lim. ACT — Fluxo AP

Figura 6.1.1. Localização Bacia Córrego da Divisa e canal aberto na Av. Nadir Dias de Figueiredo. Fonte: Google Earth, acesso 07 jan 2016.

O Córrego da Divisa tem aproximadamente 10.355m, nascente próxima da R. Ernani Pinto, a partir de onde segue canalizado, em duto fechado, pelo interior de quarteirões, paralelo às R. Ernani Pinto, Imperador, Cassio de Almeida, sob as R. Nazaré da Mata, Burarama até a Praça dos Trotadores (aprox. 8.300m), segue pelo canteiro central da Av. Nadir Dias de Figueiredo, em canalização aberta (aprox. 1.460m), sendo subterrâneo, novamente, no trecho final da Av. Guilherme Cotching até sua foz no Rio Tietê (aprox. 595m), próximo da Ponte Jânio Quadros. Na bacia do córrego da Divisa não foram identificadas áreas de inundação.

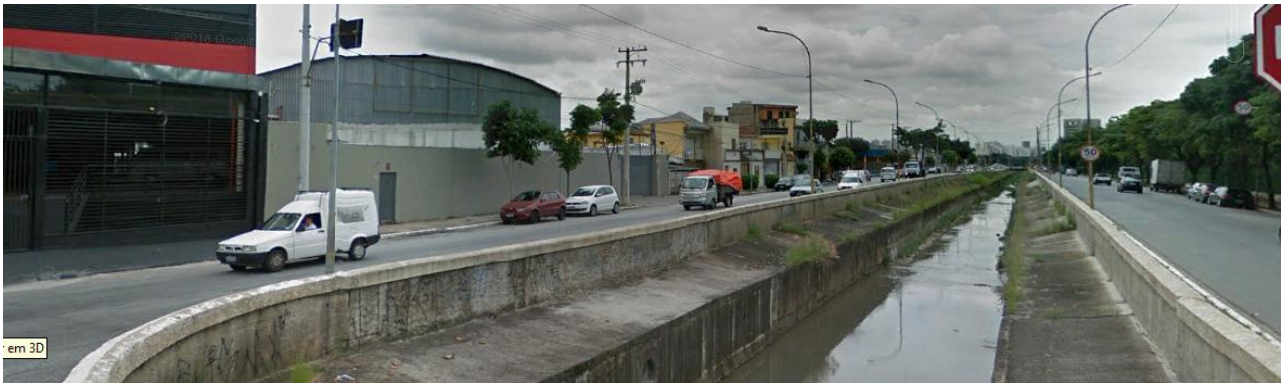
Figura 6.1.2. Situação atual do Córrego da Divisa. Fonte: Google Earth. Acesso 06 fev 2019.

- Pela característica que o Córrego da Divisa apresenta de estar a poucos metros de profundidade com relação ao nível do viário da Av. Nadir Dias de Figueiredo, poderão ser implementadas áreas verdes em calçadas associadas a escadas e rampas longitudinais ao córrego, como demonstrado na proposta desenvolvida pela SP-Urbanismo mostradas nas figuras abaixo.

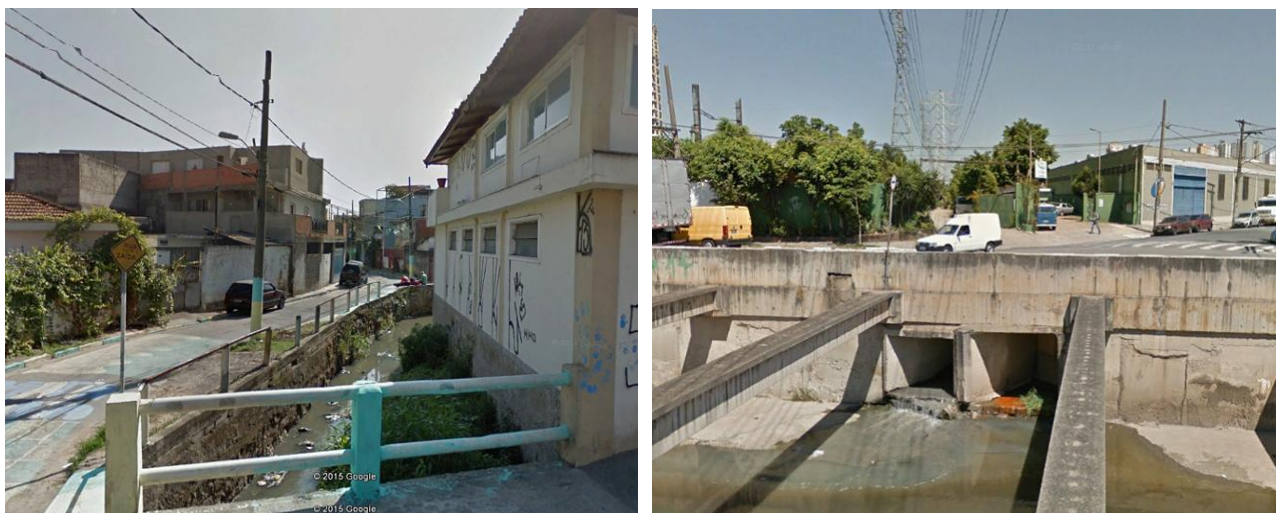
Figura 6.6.1. Córrego Tabatinguera altura da R. Maria Renata e sua foz. Fonte: Google Earth. Acesso 29 dez. 2015.

O último afluente da margem direita do Córrego Mandaqui, o Córrego Tabatinguera, está canalizado em vala aberta da sua nascente até as proximidades da R. Rocha Lima, após atravessar sob a R. Carolina Soares, segue em duto fechado pela R. Madalena Madureira até sua foz no Córrego Mandaqui. As margens do Córrego Tabatinguera, nos trechos de vala aberta, encontram-se ocupadas por habitações com lançamento de esgoto doméstico. Necessária despolição da sua nascente até R. Carolina Soares, pelo Programa Córrego Limpo.

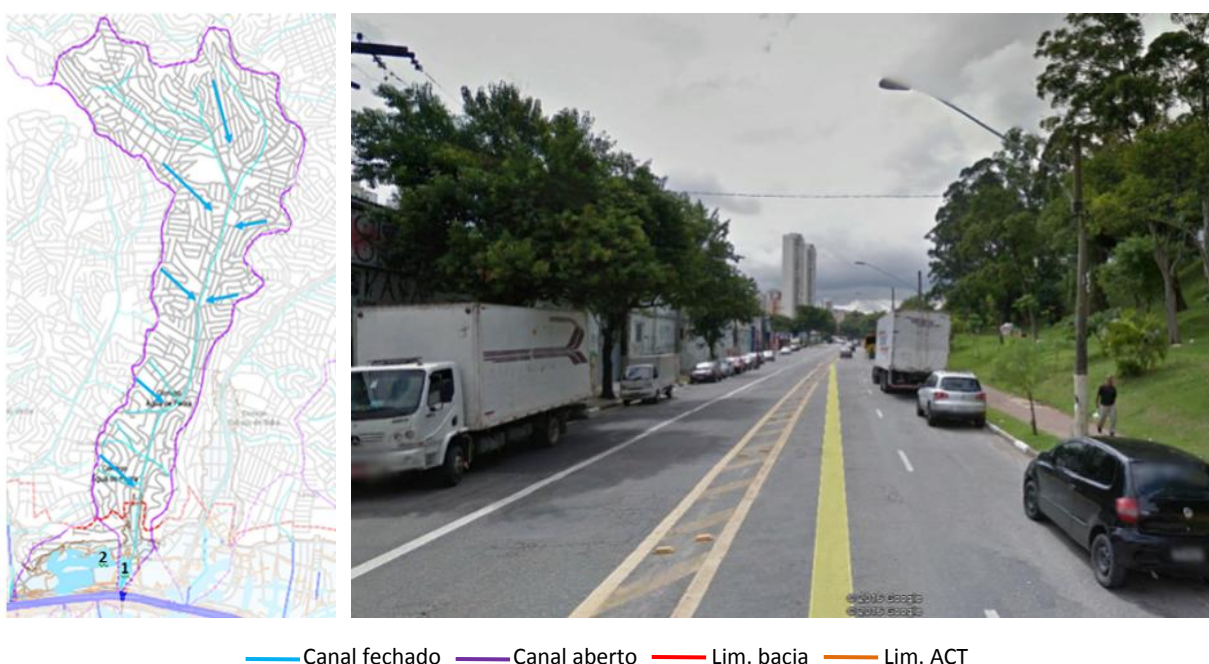
Figura 6.9.1. Bacia Córrego Água de Pedra, localização, áreas de inundação, canalização fechada sob a Av. Miguel Conejo. Fonte: Google Earth, acesso em 26 jan 2016.

Com maior parte da bacia inserida na Freguesia do Ó e parte na Vila Brasilândia, encontra-se canalizado sob a Av. João Paulo I, Miguel Conejo e R. Eng. Edgard Ferreira de Barros Jr até sua foz no Rio Tietê, próxima à Ponte da Freguesia do Ó. Esta bacia possui um piscinão junto à galeria principal. A renaturalização fica prejudicada pelo elevado custo de desapropriação (URBEM, 2013). Identificada área de inundação, no sul da bacia, nas R. Eng. Edgard Ferreira de Barros Jr. (1) e Balsa (2). Recomenda-se implementação de praças alagáveis nas áreas ajardinadas existentes na R. Edgard Ferreira de Barros Jr, ao lado do posto de gasolina e na R. da Balsa. Como o ACT ocupa reduzida área da bacia, ações de contenção de águas pluviais dentro do perímetro, pouco contribuirão para redução das inundações.

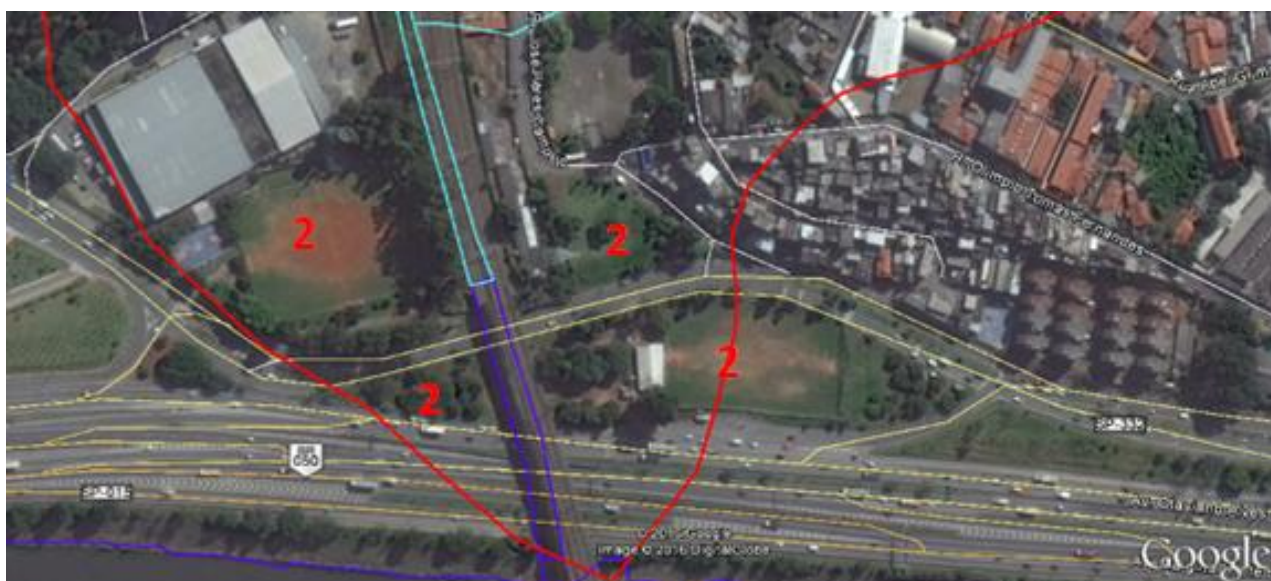
Figura 6.11.2. Bacia Córrego Mandaqui, área de inundação, praça alagável, localização, canalização sob área verde à margem da ferrovia na Av. Cônego José Salomão. Fonte: Google Earth, acesso em 27 jan 2016, modificado.

Com quase 7km de extensão, sua nascente, está próxima à estação Vila Clarice da CPTM de onde corre a céu aberto por 4km até a estação Pirituba da CPTM, nos restantes 3km está canalizado sob faixa verde que margeia a ferrovia até sua foz no Rio Tietê, próxima à ponte da CPTM. Esta faixa verde é usada por moradores como área de lazer. A jusante da estação Pirituba, em tubulação enterrada, recebe contribuintes, provenientes de dois loteamentos projetados pela Companhia City: Chácara Inglesa e Jardim Felicidade. O afluente que atravessa o Jardim Felicidade forma o lago do Pq. Mun. Córrego Pirituba (URBEM, 2013). Identificada área de inundação no final da R. José Pires Campello, da R. Luiz Simões até a Marginal Tietê (1). Para mitigação desta inundação deverá ser implementada praça alagável na área verde existente entre a R. José Luis Campello e a Marginal Tietê (2), tendo sua região central com cota baixo de 720 e terreno preparado para esgotamento das águas pluviais uma hora após o término da chuva.

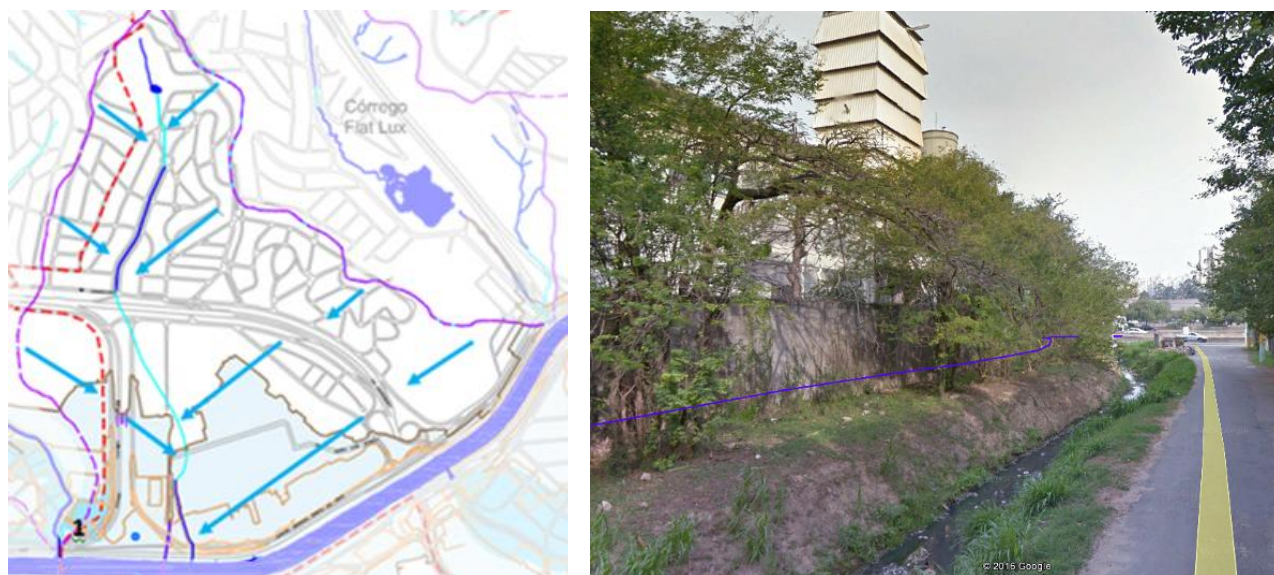
Figura 6.13.1. Bacia Córrego entre Fiat Lux e Cintra, localização, área de inundação, trecho em canal natural aberto na R. Joaquim da Costa Miranda. Fonte: Google Earth, acesso 05 jan 2016.

O Córrego situado entre os Córregos Fiat Lux e Cintra nasce no Parque São Domingos percorrendo canal natural aberto até formar um lago, ao desaguar do lago segue em canal fechado até a Praça Dr. Osvaldo Varoli, percorre a Av. General Charles de Gaulle em canal aberto até a R. Luis Inácio da Costa, passa sob a Rodovia Anhanguera e lotes industriais até a R. Joaquim da Costa Miranda por onde, em canal natural aberto, segue até sua foz no Rio Tietê. Identificada inundação na confluência da R. D. Pedro Henrique de Orleans e Bragança com Av. Domingos de Souza Marques, recomenda-se a implementação de Praça Alagável, dos dois lados da R. D. Pedro Henrique de Orleans e Bragança (1), de forma que a praça receba o fluxo de águas pluviais, que está se acumulando na cota 720, e que seja equipada com sistema de drenagem que permita seu esgotamento em até 1,5hr após o término das chuvas.

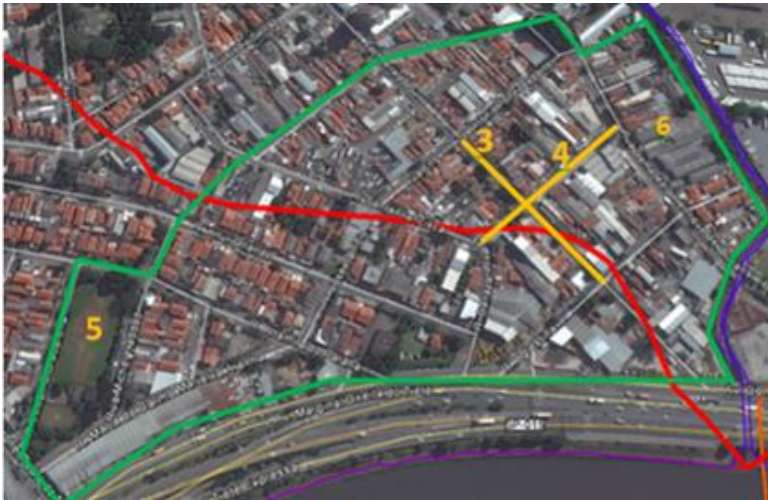
Figura 6.14.2. Localização da Bacia do Córrego Cintra e identificação da área de inundação. Fonte Google Earth, acesso 5 jan. 2016 modificado.

Inundação no polígono (2) definido pela Travessa Emilio Rossi, R. União da Vitória, Michel Haddad, Altamira do Paraná, Antonio de Bracarena, Coronel Pedro de Moura, Av. Marginal Tietê até a margem direita do Córrego Cintra. Dentro deste polígono, somente não são atingidas por inundações a R. Cachoeira do Sul (3), no trecho entre as R. Eng. Antonio Pônzio Ippolito e Agrestina, e a R. Santa Francisca (4), no trecho entre R. Baltazar Álvares e D. Pedro Henrique de Orleans e Bragança.

Recomenda-se implementar Praça Alagável no terreno existente entre as R. Antonio Bacarena, Altamira do Paraná e Michel Haddad (5) e Praça Alagável da R. D. Pedro Henrique de Orleans e Bragança até o Córrego, no trecho entre a Travessa Emilio Rossi e a R. Agrestina (6). As praças deverão receber o

fluxo de águas pluviais, que estão se acumulando na cota 720, e equipadas com sistema de drenagem que permita esgotamento em até 1,5hr após o término das chuvas.

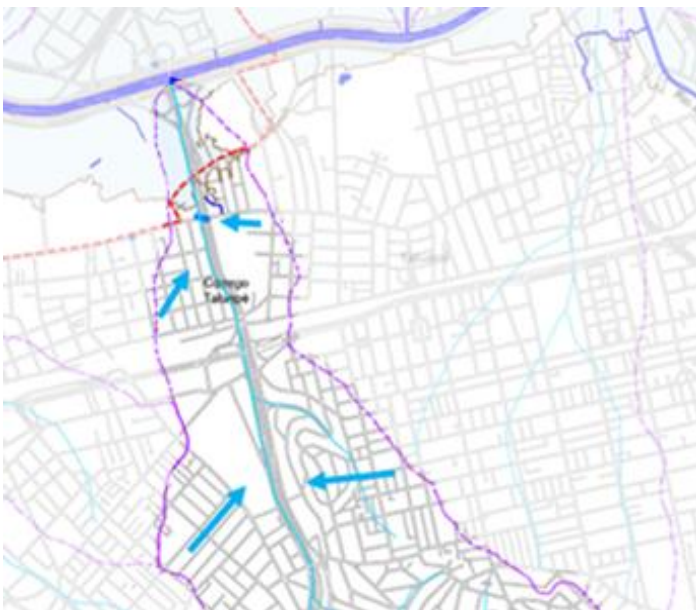
Figura 6.15.1. Bacia Córrego Tatuapé, localização, áreas de inundação.

Nasce na Água Rasa, segue pela divisa dos Distritos Belém e Tatuapé canalizado sob a Av. Salim Farah Maluf, ao longo de 3.660m, até sua foz no Rio Tietê, ao lado da Ponte do Tatuapé.

Seu afluente, que nasce na Vila Formosa, segue pela divisa dos Distritos Vila Formosa e Água Rasa, canalizado 4.293m, sob a Av. Vereador Abel Ferreira, 1.032m da Av. Renata até R. Angra, 1.044m da R. Angra até a Av. Montemagno em canal aberto, e da Av. Montemagno até a Av. Salim Farah Maluf, por 2.217m, é novamente canalizado em duto fechado até sua foz no Córrego Tatuapé. Não identificadas áreas de inundação .

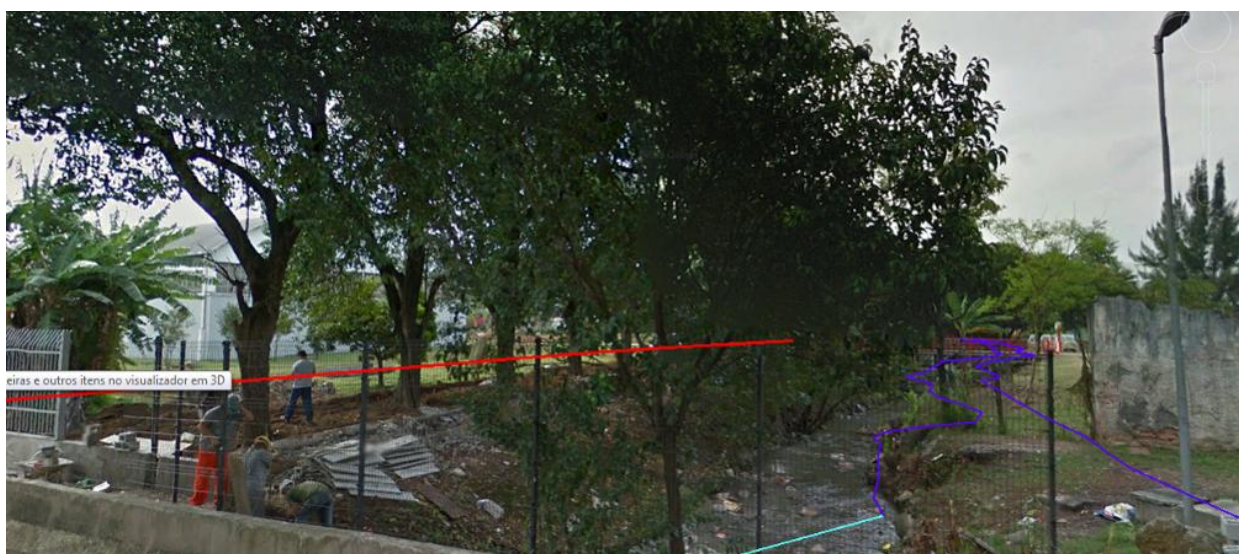
Figura 6.16.2. Vista do Córrego da Luz a partir da Av Pres. Castelo Branco. Fonte: Google Earth, acesso 29 jan. 2016.

Identificada área de inundação próxima ao Córrego Luz no polígono formado pela Av. Pres. Castelo Branco, R. Matarazzo, R. Barra do Tibagi e R. Newton Prado (1). Implementar Praça Alagável no terreno localizado entre R. Newton Prado, Av. Pres. Castelo Branco e R. Matarazzo, no qual deverá ser instalado sistema de drenagem que permita esgotamento da área em até 1,5hr após o término das chuvas.

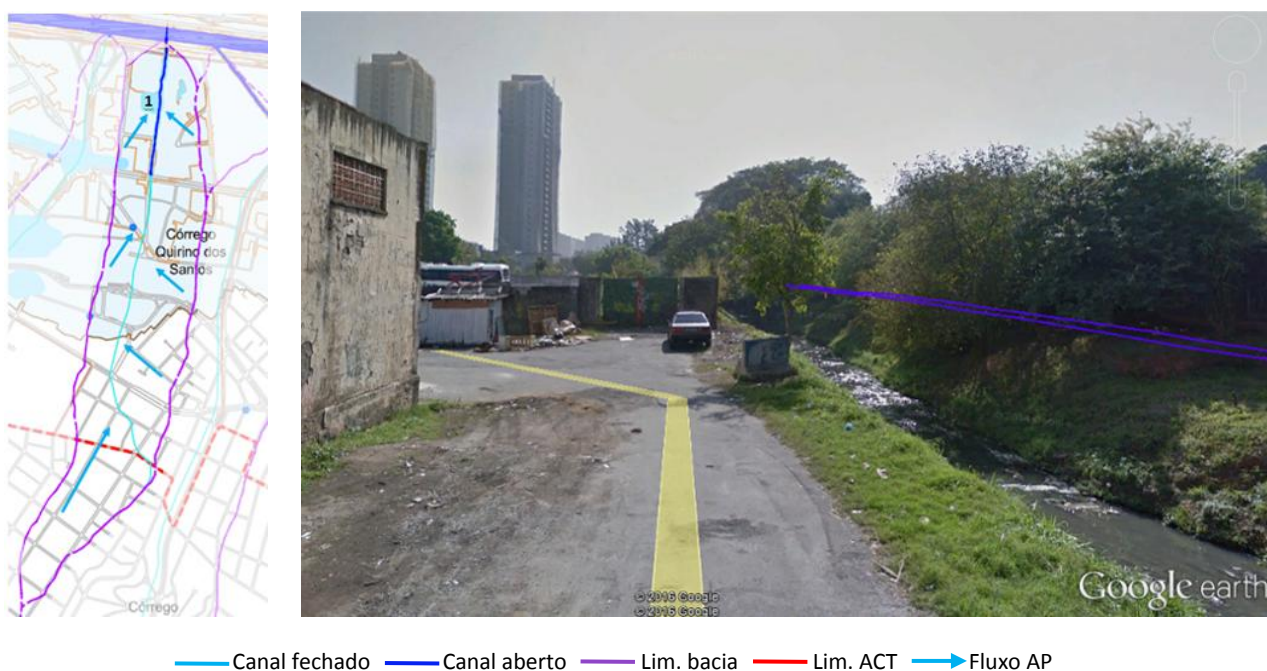
Figura 6.18.1. Localização Bacia, Córrego Quirino dos Santos, áreas de inundação, trecho em canal natural entre Av. Marques de São Vicente e Marginal Tietê. Fonte: Google Earth, acesso 29 jan 2016.

Localizado na Barra Funda, encontra-se em canal subterrâneo sob a R. Quirino dos Santos. Após atravessar a Av. Marquês de São Vicente, segue em canal aberto e deságua no Rio Tietê, entre as pontes do Limão e Casa Verde. O trecho aberto entre a Av. Marquês de São Vicente e foz, favorece a implantação de parque linear nas margens (URBEM, 2013). Identificada inundação na R. Quirino dos Santos, altura da R. Walfrido de Grammont (1), onde deverá ser implantada praça alagável com sistema de drenagem que permita seu esgotamento em até 1,5 hr após o termino das chuvas.

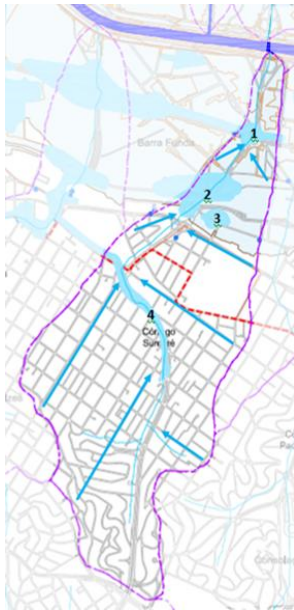
Figura 6.19.1. Localização da Bacia e do Córrego Tatuapé e das áreas de inundação.

Antes da ocupação da várzea do Rio Tietê era afluente da margem direita do córrego Água Preta. Seu talvegue se desenvolve pelo fundo de vale ocupado atualmente pela Av. Sumaré até a Praça Marrey Jr. e a seguir desaguava no Córrego Água Preta. A antiga bacia hidrográfica do Córrego Sumaré apresentava uma área de 2,24 km², passando pela Av. Dr. Arnaldo, R. Prof. Afonso Bovero, R. Diana e Caraíbas até a R. Turiassu junto à Praça Marrey Jr, seguia pela R. Tanabi, Homem de Melo, Ministro Godói, João Ramalho, Av. Cardoso de Almeida, R. Monte Alegre, Ilhéus e Tácito de Almeida. A antiga área da bacia deste córrego compreendia áreas ocupadas pelo estádio de futebol da Sociedade Esportiva Palmeiras e imediações da R. Turiassu, Av. Francisco Matarazzo e faixa da CPTM. O desvio do córrego Sumaré ocorreu desde a Praça Marrey Jr. sentido para jusante, seguindo rumo nordeste pela Av. Antártica até a Av. Marquês de São Vicente prosseguindo rumo norte pela Av. Ordem e Progresso até sua foz atual no Rio Tietê, na ponte do Limão. Este novo traçado aumentou a bacia em 1,94 km², ficando com 4,18 km². Prevista a implantação de túnel para controle das cheias a cargo da SPOBRAS, no âmbito da OUCAB (URBEM, 2013). Identificadas áreas de inundação na Av. Marques de São Vicente com Av. Ordem e Progresso (1), baixos do viaduto Antartica (2), na R. Tagipuru com Julio Gonzales (3), na Av. Sumaré (4). O

ACT deverá implementar Praça Alagável na rotatória existente na Av. Marques de São Vicente com Av. Ordem e Progresso que deverá ser equipada com sistema de drenagem que permita esgotamento 1,5 hr após o término das chuvas.

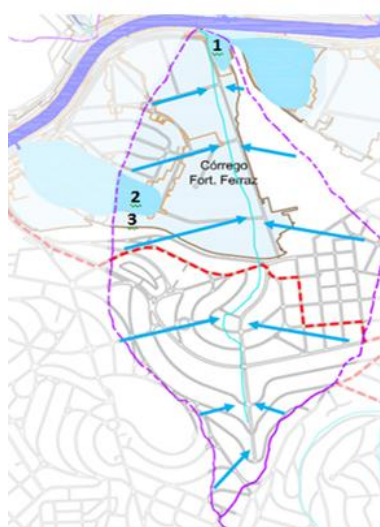
Identificada inundação na Av. Raimundo Pereira de Magalhães (1) devendo ser implementado Parque linear no terreno existente na esquina entre a Av. Marginal e a Av. Raimundo Pereira de Magalhães. Área de inundação no setor delimitado pela R. Fortunato Ferraz, Marginal, Coaquira e Conselheiro Ribas (2), devendo ser implementada Praça Alagável no terreno existente entre a R. Fortunato Ferraz e a Ferrovia (3).

Figura 6.24.1. Localização Bacia do Córrego Fortunato Ferraz e identificação de áreas de inundação

Entre 1920 a 1930, o percurso do Córrego Fortunato Ferraz foi alterado para canalização e retificação sob as Avs. Raimundo Pereira de Magalhães e Mercedes (URBEM, 2013).

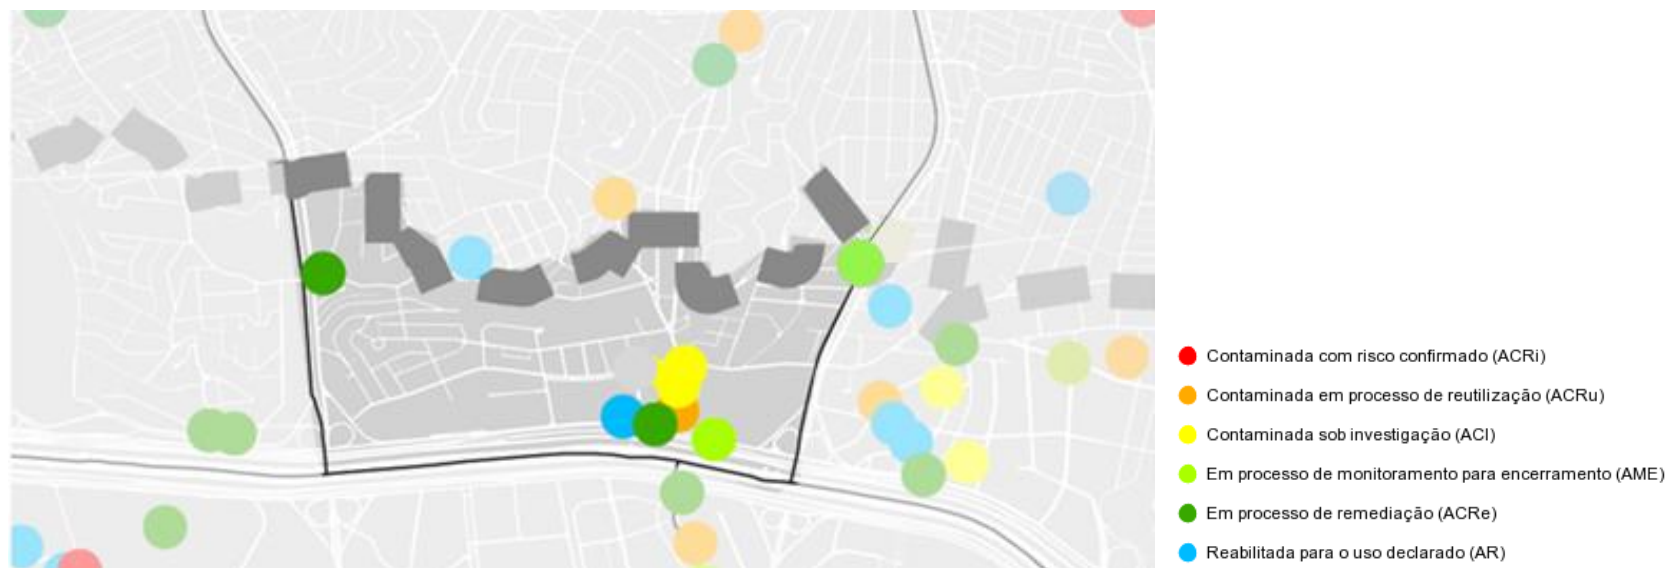
Figura 8.7. Mapa de localização das áreas contaminadas do Trecho de Distrito Freguesia do Ó. Fonte: CETESB 2017, SVMA 2018.

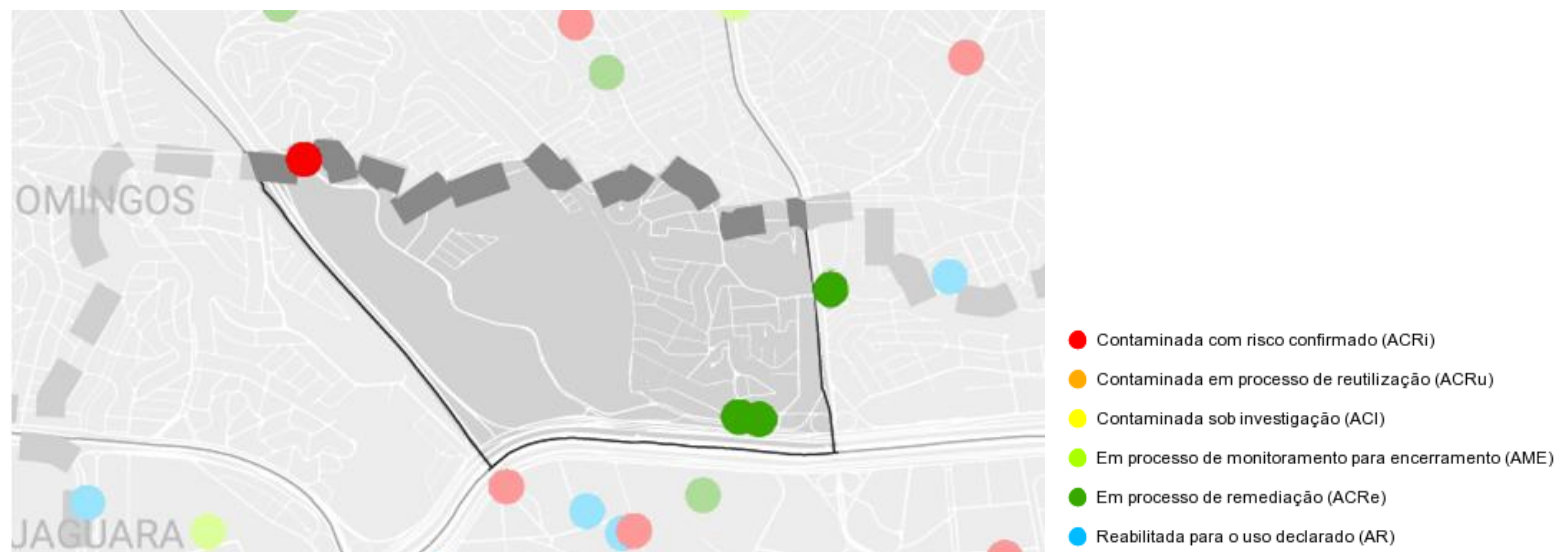
Figura 8.12. Mapa de localização das áreas contaminadas do Trecho de Distrito Pirituba. Fonte: CETESB 2017, SVMA 2018.

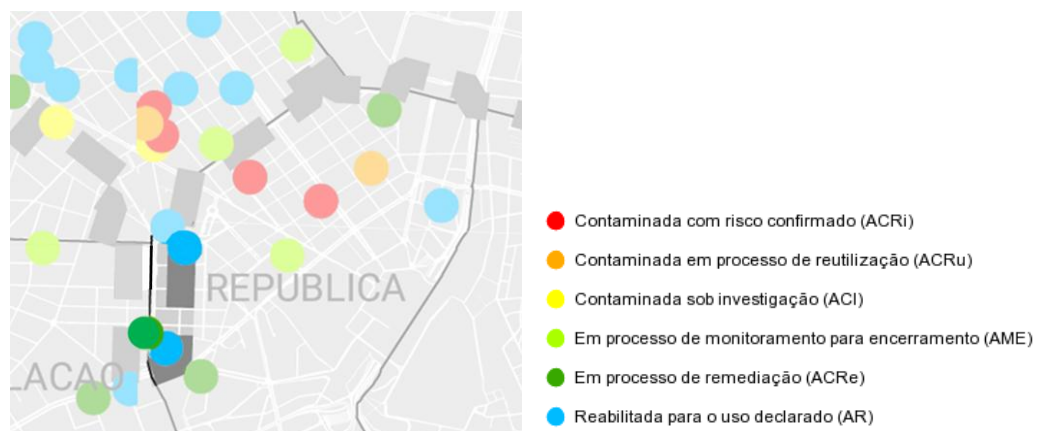
Figura 8.13. Mapa de localização das áreas contaminadas do Trecho de Distrito República. Fonte: CETESB 2017, SVMA 2018.

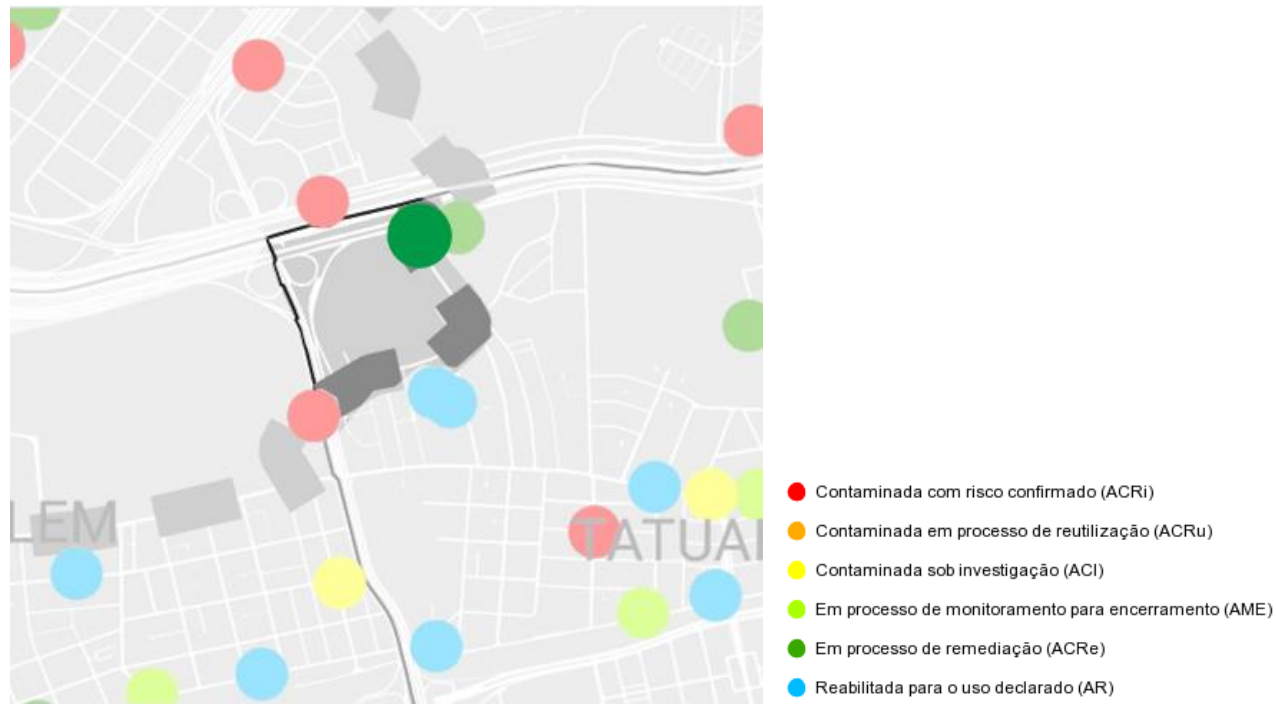
Figura 8.18. Mapa de localização das áreas contaminadas do Trecho de Distrito Tatuapé. Fonte: CETESB 2017, SVMA 2018.

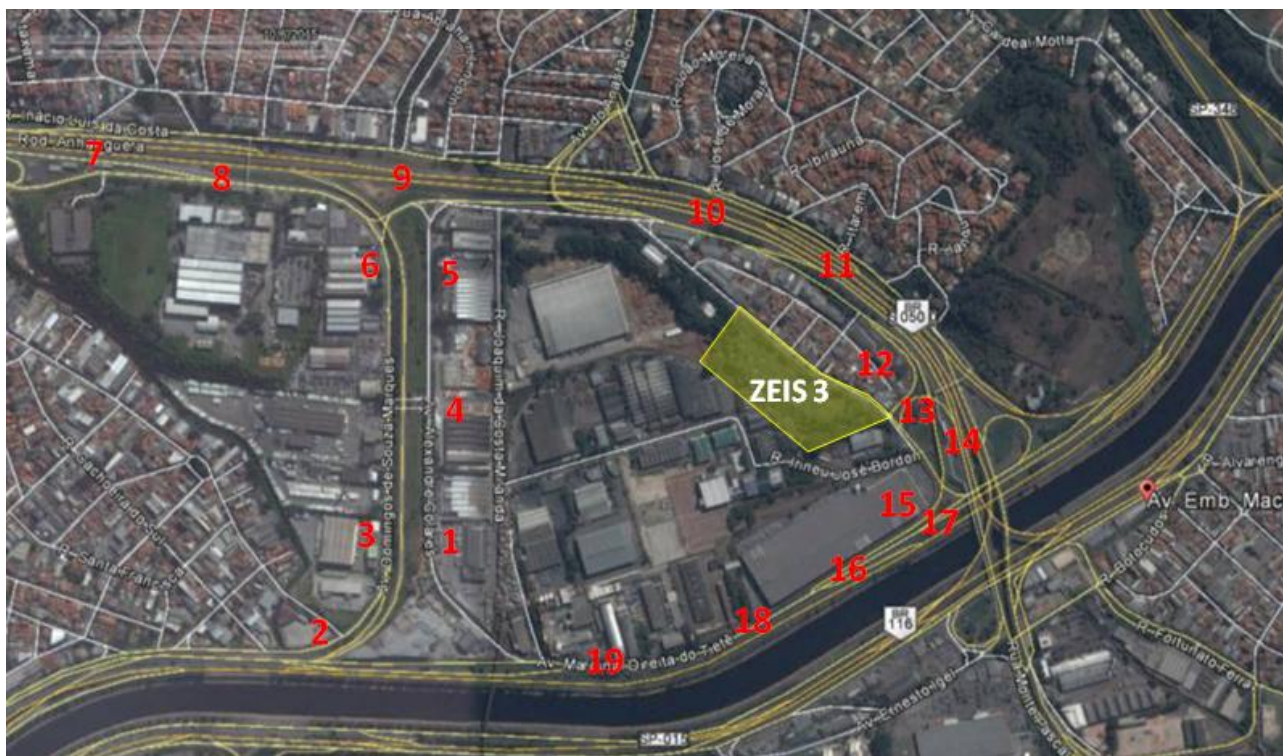
Figura 9.1.1. localização de áreas verdes e ocupação do solo trecho de distrito Jaguara . Fonte Google Earth.

O IAV encontrado, de 47,0 m²/hab, está acima do índice recomendado pela OMS, 9,0 m²/hab, em função da baixa densidade demográfica local, 22 hab/ha. O PAV calculado de 10,5% é satisfatório, porém, as áreas verdes encontram-se ao longo das Rodovias e não distribuídas em locais que permitam acesso para uso de lazer.

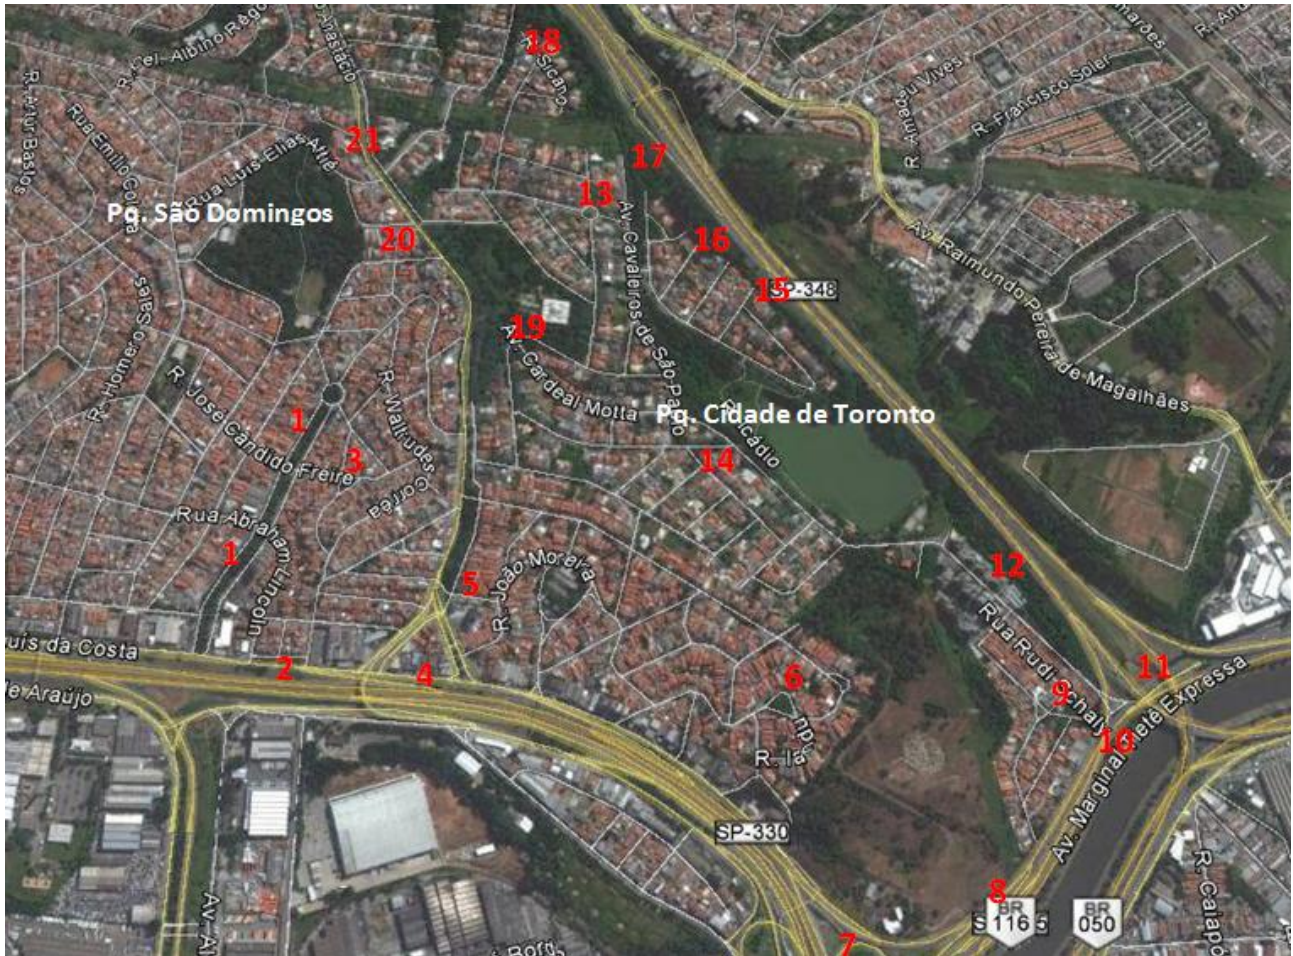
Figura 9.2.1. localização de áreas verdes e ocupação do solo trecho de distrito São Domingos . Fonte Google Earth

Este trecho de Distrito apresenta áreas verdes voltadas ao lazer ou com potencial para implantação de lazer no Pq. Cidade de Toronto, Pq. São Domingos, Av. do Anastácio e Av. Gal. Charles de Gaulle (potencial área de lazer/Parque linear) e Av. Cavaleiro de São Paulo (potencial área de lazer).

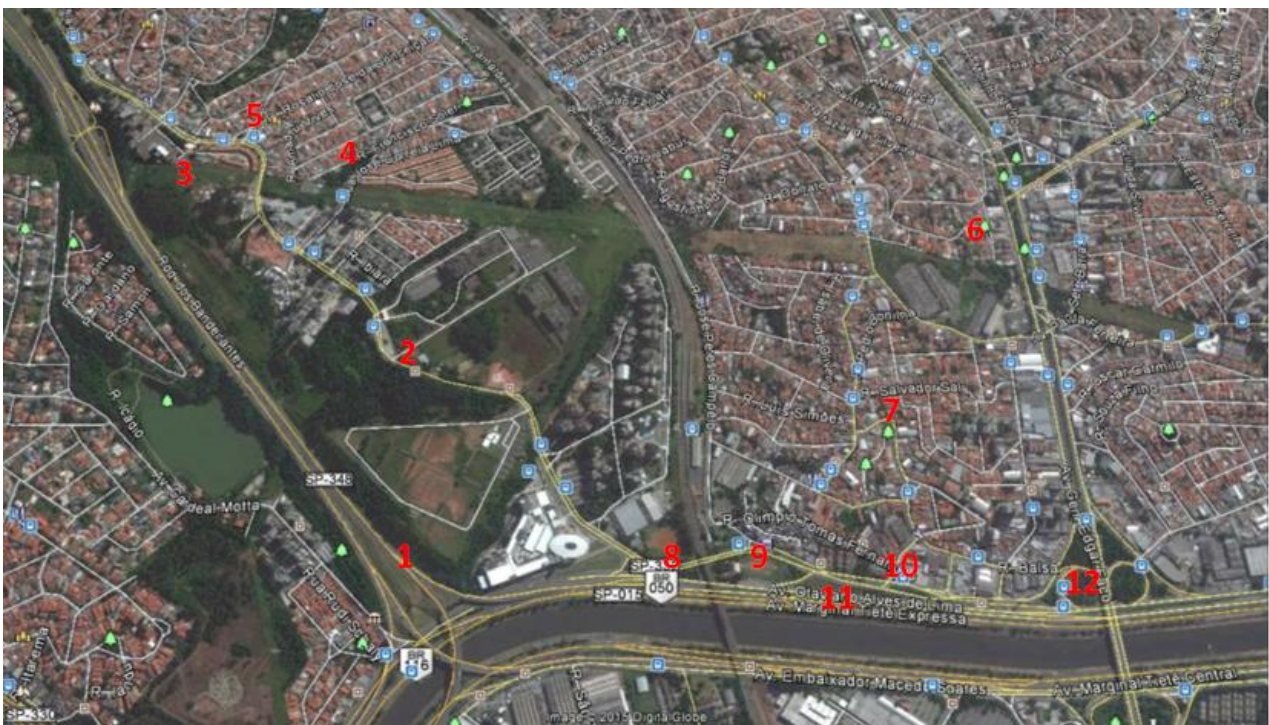
Figura 9.3.1. localização de áreas verdes e ocupação do solo trecho de distrito Pirituba. Fonte Google Earth

Neste trecho o IAV (7.0 m²/hab) e o PAV (7,8%) estão abaixo do recomendado. Para atendimento do IAV será necessária a implantação de 52.808 m² de áreas verdes e ao PAV 54.021 m² de áreas verdes. Trecho caracterizado pelo uso misto de alta densidade possui duas áreas (ZEPAM) que somam 98.445 m² com potencial para implantação de áreas verdes (Área Bandeirantes e Clube Comunidade Vila Itaiua-CDC) e Clube XI Garotos do Piqueri FC com potencial para transformação em área de lazer para acesso a toda população.

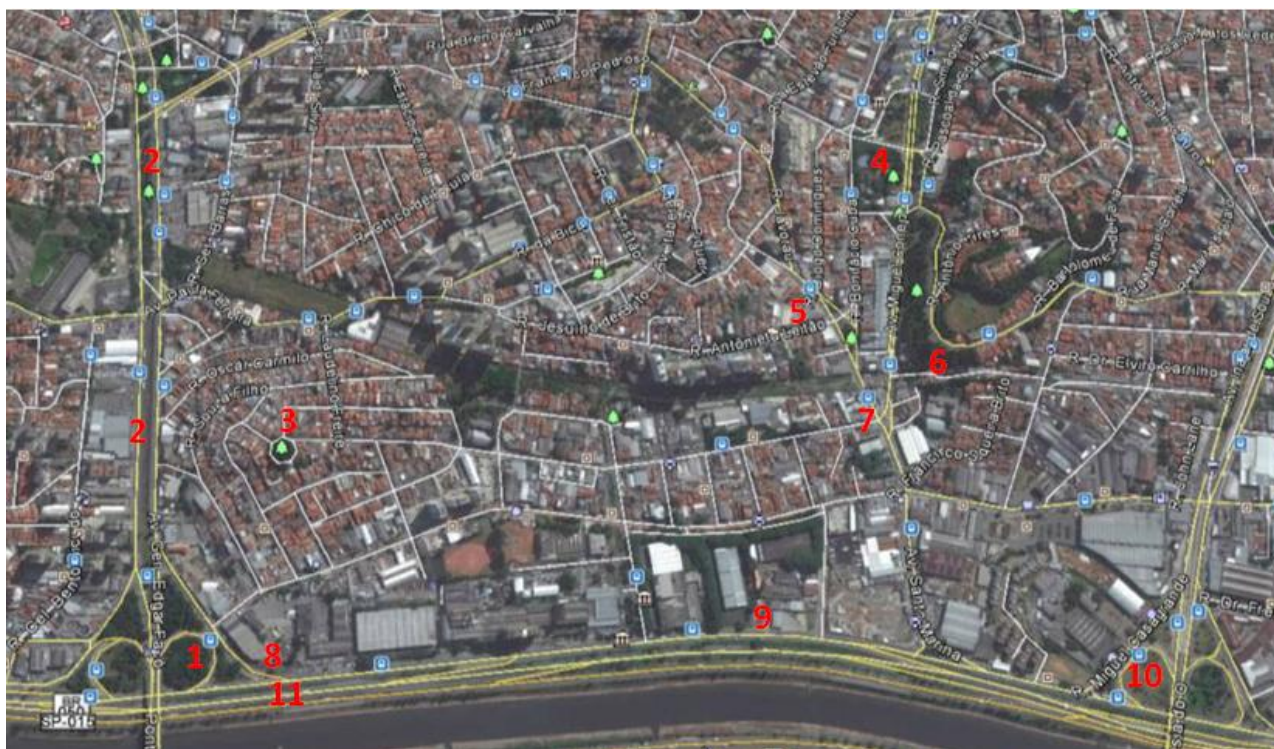
Figura 9.4.1. localização de áreas verdes e ocupação do solo trecho de distrito Pirituba. Fonte Google Earth

O IAV (7,7 m²/hab) e o PAV (6,1%) não atendem às recomendações. Para atender à OMS (9,0 m²/hab) seria necessário implementar 27.420 m² de área verde e para atendimento a 10% de áreas permeáveis há necessidade da implementação de 70.636 m² de áreas verdes. A região possui áreas com potencial para implantação de áreas verdes como no Canteiro Central da Av. Gal. Edgar Facó (Após o número 500).

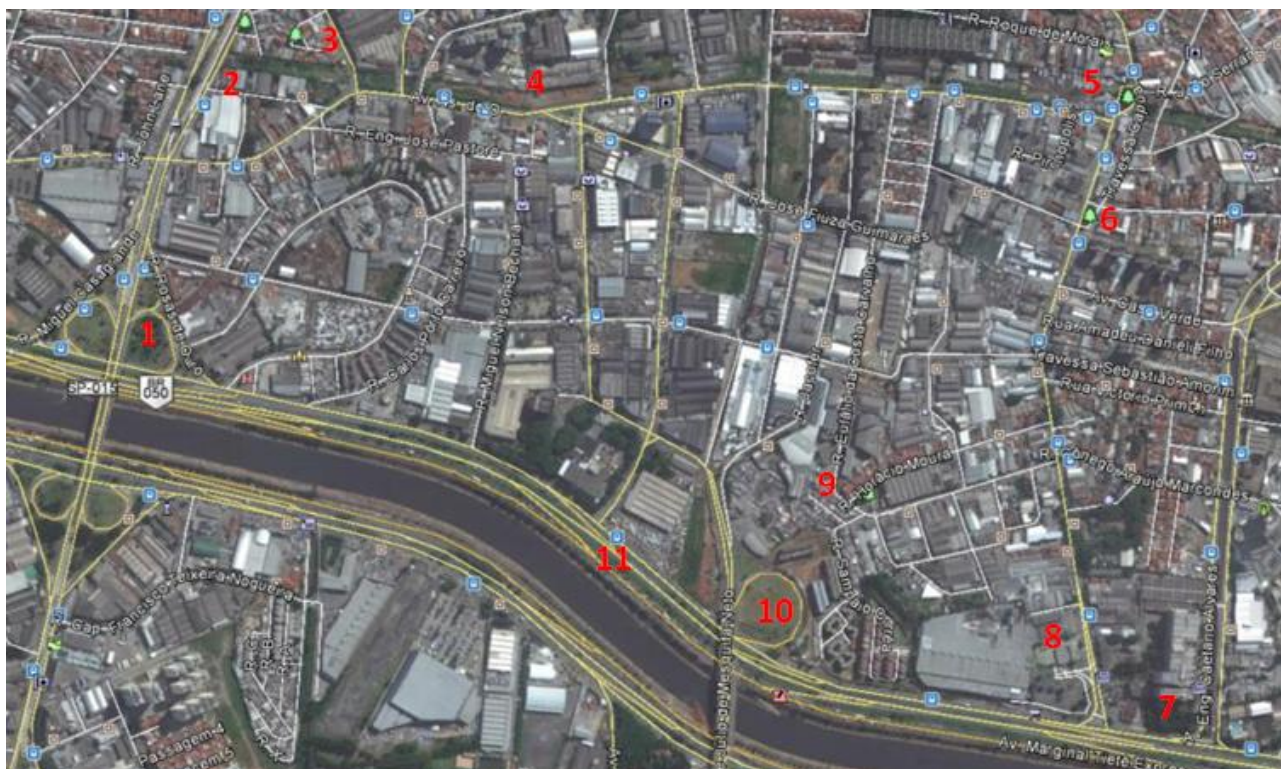
Figura 9.5.1. localização de áreas verdes e ocupação do solo trecho de distrito Limão . Fonte Google Earth.

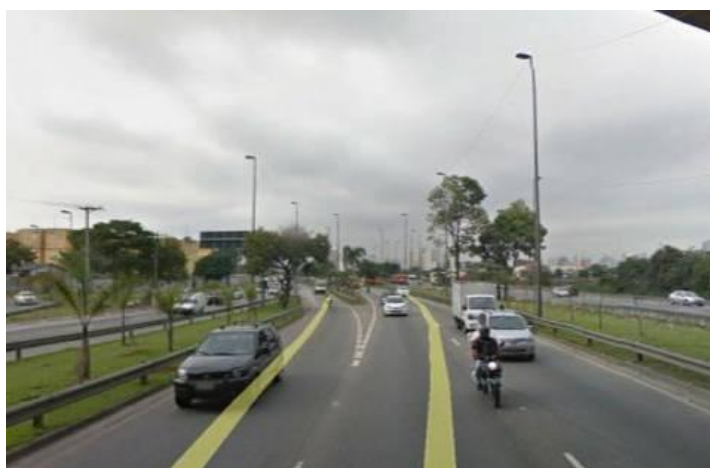
Figura 9.5.2. Área verde canteiros da Marginal Direita do Tietê. Fonte Google Earth.

Na alça de acesso à Ponte Julio de Mesquita Neto, se constitui numa área verde com possibilidades para ser transformada em área de lazer, o que beneficiaria os habitantes dos conjuntos de HIS situados nas suas proximidades.
