ELEMENTOS PRÉVIOS AO DESENVOLVIMENTO DO PIU: DIAGNÓSTICO

ANÁLISE AMBIENTAL (P1 – PARTE 3)

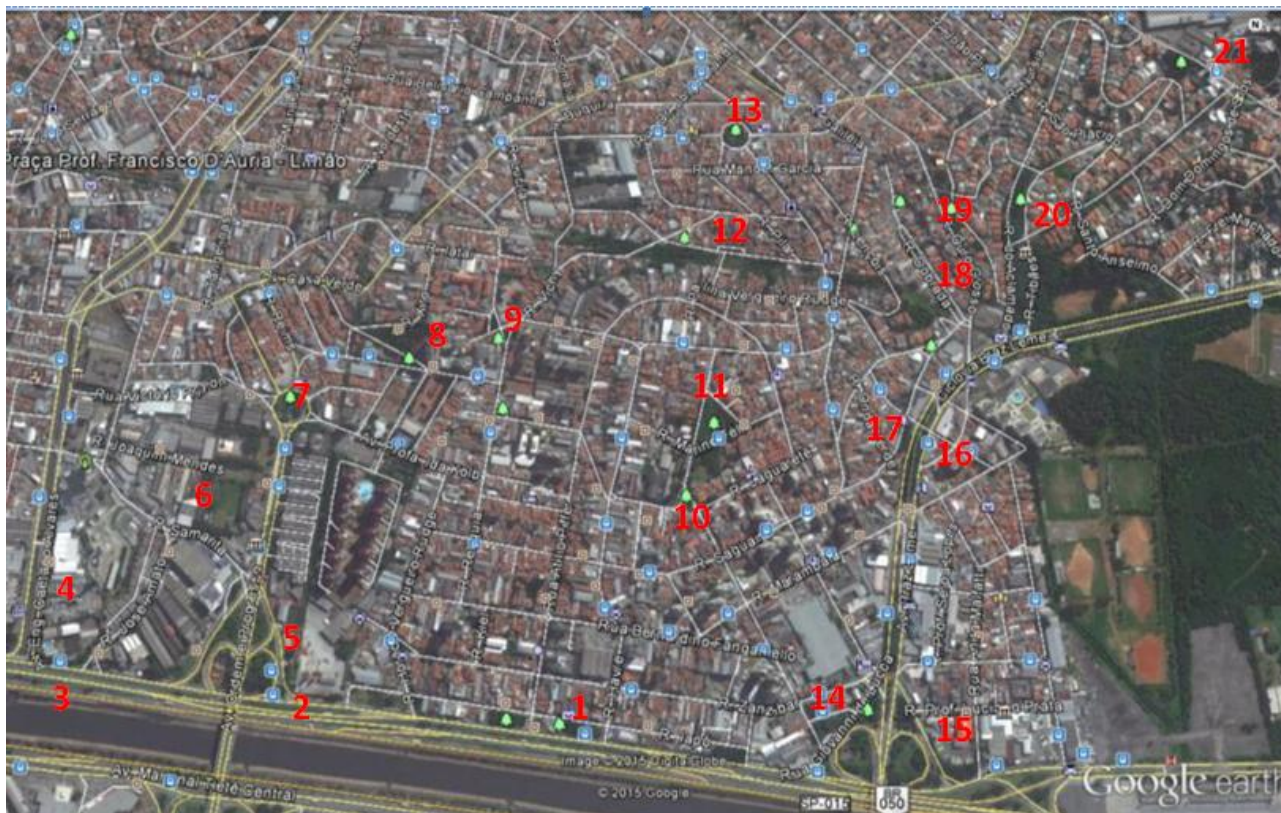
Figura 9.6.1. localização de áreas verdes e ocupação do solo trecho de distrito Casa Verde. Fonte Google Earth.

ID	Área (m ²)	Localização
1	9.350	Pça. Prof. Cesário Junior / Praça Álvaro Simões de Souza
2	15.075	Canteiros da Marginal Tietê
3	8.777	Canteiros de acesso da Ponte da Casa Verde
4	2.291	Canteiros Av.Engenheiro Caetano Alvares
5	17.884	Canteiros da Ponte do Limão
6	12.188	Zepam - Av. Ordem e Progresso
7	3.950	Pça. Del Amoroso Neto
8	3.852	Pça. Bento Nicoletti
9	603	Pça. Geraldo Alvarenga Stokler
10	859	Pça. Dirceu de Lima
11	5.069	Pça. do Centenário
12	1.294	R. Caetano Desco
13	2.321	Pça. Cruz da Esperança
14	15.604	Canteiros de Acesso da Ponte da Casa Verde
15	9.900	Canteiros de Acesso da Ponte da Casa Verde

16	27.428	Canteiros da Av. Braz Leme
17	339	Canteiros da Av. Braz Leme
18	338	R. Dobrada
19	1.621	Pça. Vera Lúcia Aroca Zan
20	49.204	Zepam - Av. Ordem E Progresso
21	1.983	Pça. Dom Miguel Kruse
	189.930	Total área verde pública T. D. Casa Verde

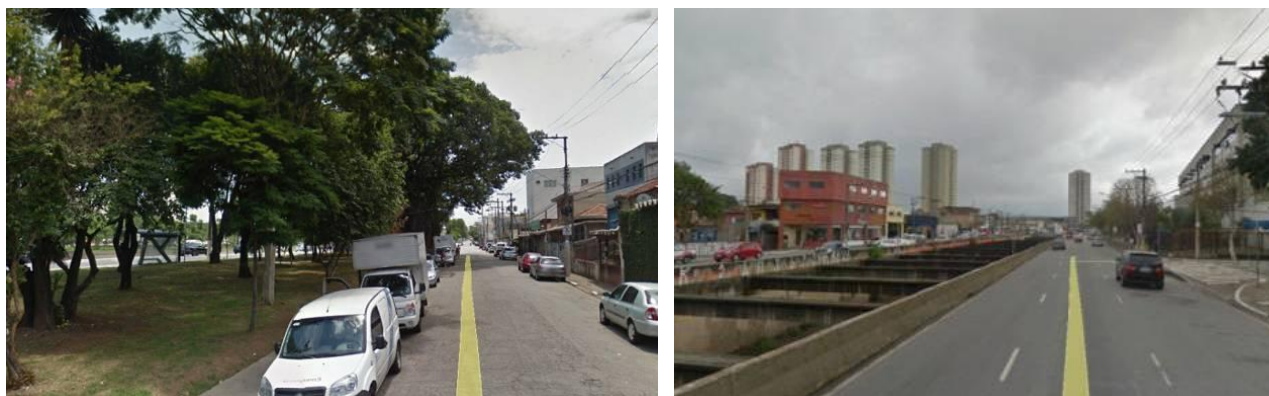
Figura 9.6.2. Pça. Álvaro Simões de Souza e Av. Eng. Caetano Álvares próximo à Marginal. Fonte Google Earth.

A área verde em frente da Av. Otaviano Alves de Lima (Via local da Marginal Tietê) e fundo para a R. Aipó possui 9.350,00 m². São áreas bem arborizadas, sem equipamentos e pouco uso;

O final da Av. Eng^o Caetano Alvares é extremamente árido em função da solução técnica adotada para a canalização do córrego. O desafio é minimizar este quadro com proposta que valorize a paisagem e possa ser utilizadas como prolongamento da área de lazer já existente;

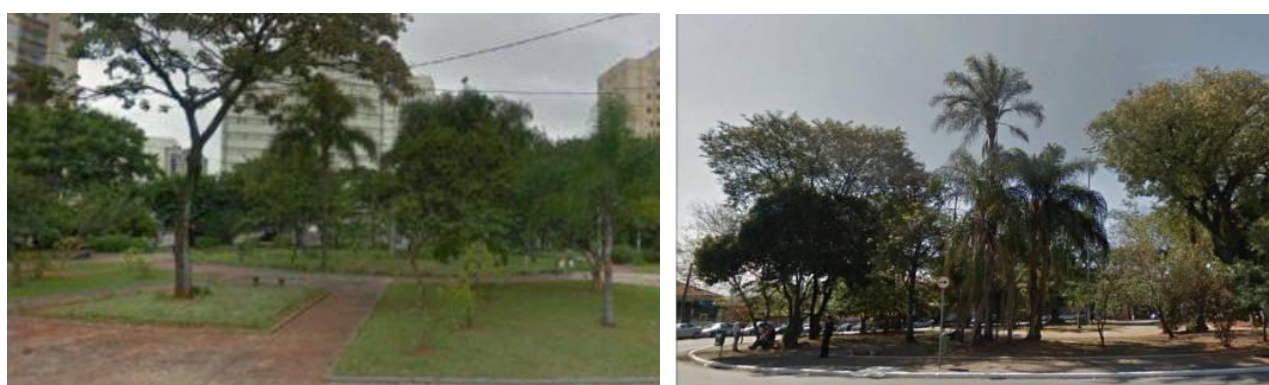
Figura 9.6.3. Pça. Del Amoroso Neto e Pça. Cruz da Esperança. Fonte Google Earth.

A Praça Del Amoroso poderia ser equipada para uso de lazer, é uma grande rotatória na Av. Ordem e Progresso, bem arborizada, com alguns caminhos e poucos bancos;

A Praça Cruz da Esperança é uma grande rotatória, muito bem arborizada, inserida em área com ocupação predominantemente horizontal.

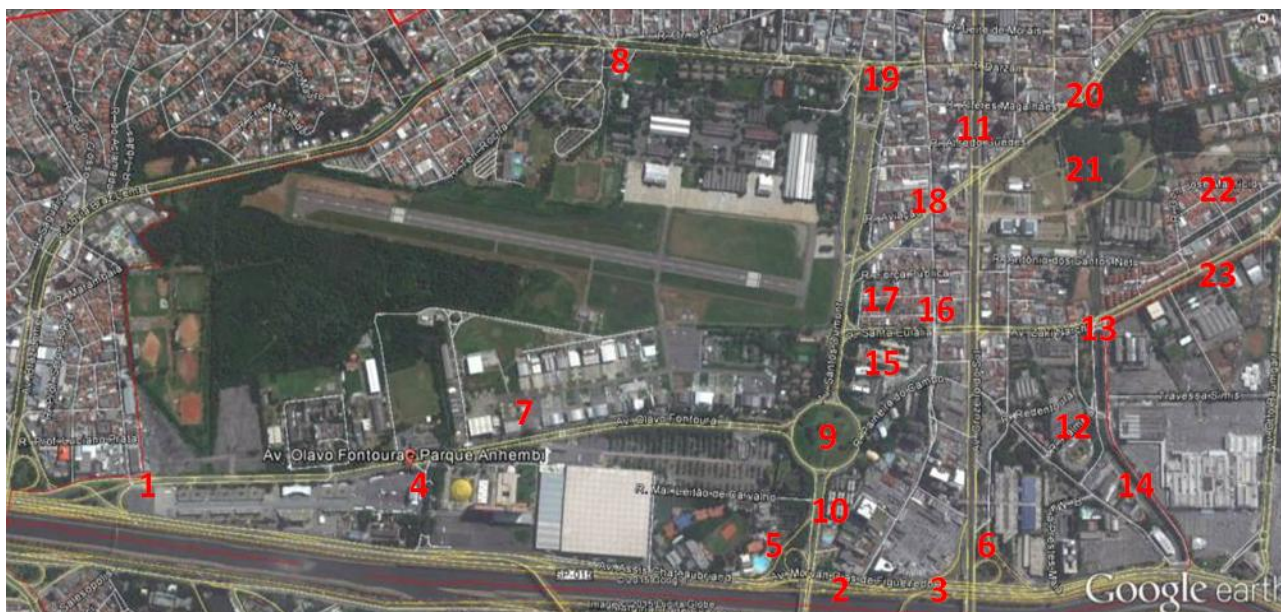
Figura 9.7.1. Localização de áreas verdes e ocupação do solo trecho de distrito Santana. Fonte Google Earth.

Neste trecho de distrito destacam-se as áreas verdes do Parque da Juventude e do Campo de Marte. O Parque da Juventude, inaugurado em 2003, modificou a paisagem da Zona Norte ao ocupar área anteriormente destinada à Casa de Detenção do Carandiru, possui bosques com espécies nativas, viveiro com espécies nativas da Mata Atlântica, infraestrutura de lazer. O Campo de Marte, área ocupada pela Base Aérea, é a maior extensão contínua de terrenos permeáveis do Arco Tietê, coberta por vegetação predominantemente herbácea, apresenta fragmento de vegetação nativa em estágio inicial/médio, de sucessão secundária, destinando-se à aviação desde 1.920.

ID	Área (m ²)	Localização
1	12.130	Canteiros entre Av. Olavo Fontoura e Marginal Tietê
2	5.572	Canteiros Marginal Tietê
3	5.274	Canteiros Marginal Tietê
4	3.065	Canteiros R. Profº Milton Rodrigues
5	16.760	Pça. Airton de Abreu
6	11.854	Alça de Acesso da Ponte Cruzeiro do Sul
7	9.453	Canteiros da Av. Olavo Fontoura
8	22.629	Canteiros da Av. Braz Leme
9	31.311	Pça. Campo de Bagatelle
10	2.677	Canteiros da Av. Santos Dumont
11	26.039	Canteiros da Av. Cruzeiro do Sul
12	14.689	Área do Terminal Rodoviário Tietê
13	10.071	Pça Mashiach Now
14	4.111	Canteiros Av. Moysés Roysen
15	11.608	Canteiros Av. Santos Dumont
16	1.849	Canteiros R. Santa Eulália
17	5.481	Pça. Naknel Krouri Gharib
18	730	Canteiros R. Gal Pedro Leon Schneider
19	24.285	Pça. Heróis da FEB / Canteiros aa Av. Santos Dumont
20	7.819	Canteiros Av. Gal. Ataliba Leonel
21	213.604	Zepam Santana - Parque da Juventude
22	7.350	Canteiros R. Salvador Lombardi Neto

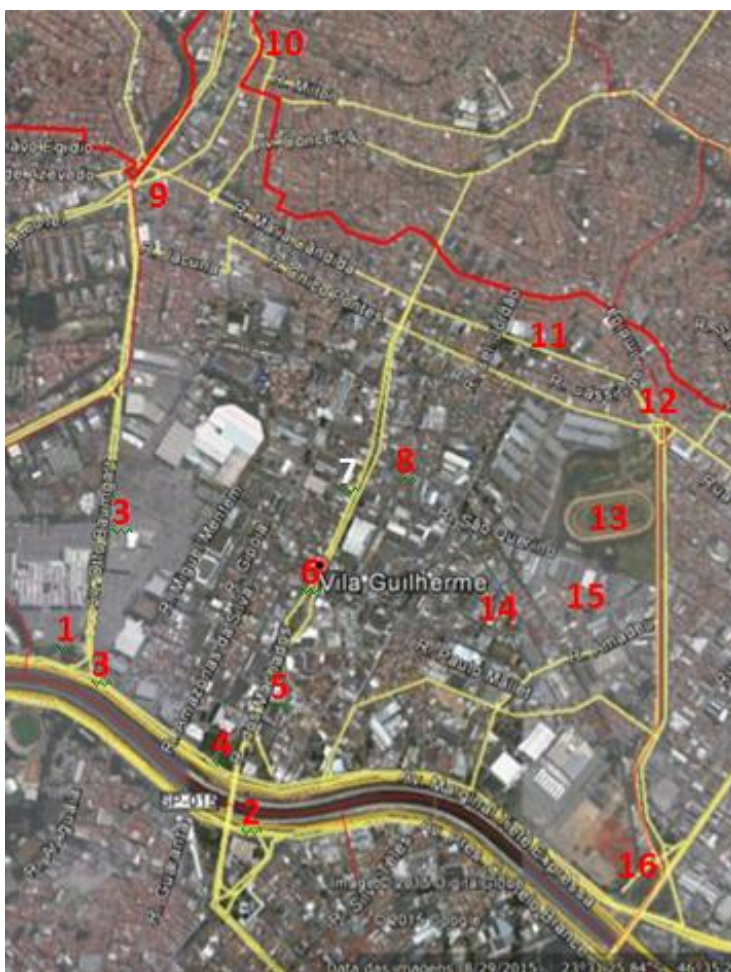
Figura 9.8.1. Localização de áreas verdes e ocupação do solo trecho de distrito Vila Guilherme. Fontes: Base cartográfica MDC e Google Earth

Neste trecho de distrito a área verde que se destaca é o Parque da Vila Guilherme/Trote. Embora o Parque da Vila Guilherme e o Parque do Trote tenham origens distintas, como são áreas contíguas são tratados pela população como um único parque: Parque Vila Guilherme Trote.

Áreas Verdes no Trecho. Fonte MDC/2004.		
ID	Área (m ²)	Localização
1	371	Canteiros da Marginal Tietê
2	14.439	Canteiros da Marginal Tietê
3	6.351	Canteiros da Av. Otto Baumgart
4	16.956	Canteiros da Alça de Acesso da Ponte da Vila Guilherme
5	2.144	Pça. Nova Andradina / Canteiros R. dos Machados
6	6.493	Pça. Stelio Machado Loureiro
7	6.492	Canteiros Av. Joaquina Ramalho
8	1.359	Canteiros RI João Veloso Filho
9	6.561	Canteiros Av. Luiz Dumont Villares
10	1.070	Pça. José Felipetti
11	3.589	Pça. Oscar da Silva
12	1.805	Canteiros Av. Nadir Dias de Figueiredo
13	145.552	Vila Guilherme Zepam / Parque Vila Guilherme-Trote
14	4.345	Ecoponto Vila Guilherme
15	776	Pça. Archimedes Memória
16	5.532	Alça de Acesso da Ponte Pres. Jânio Quadros
	223.836	Total área verde pública T. D. Vila Guilherme

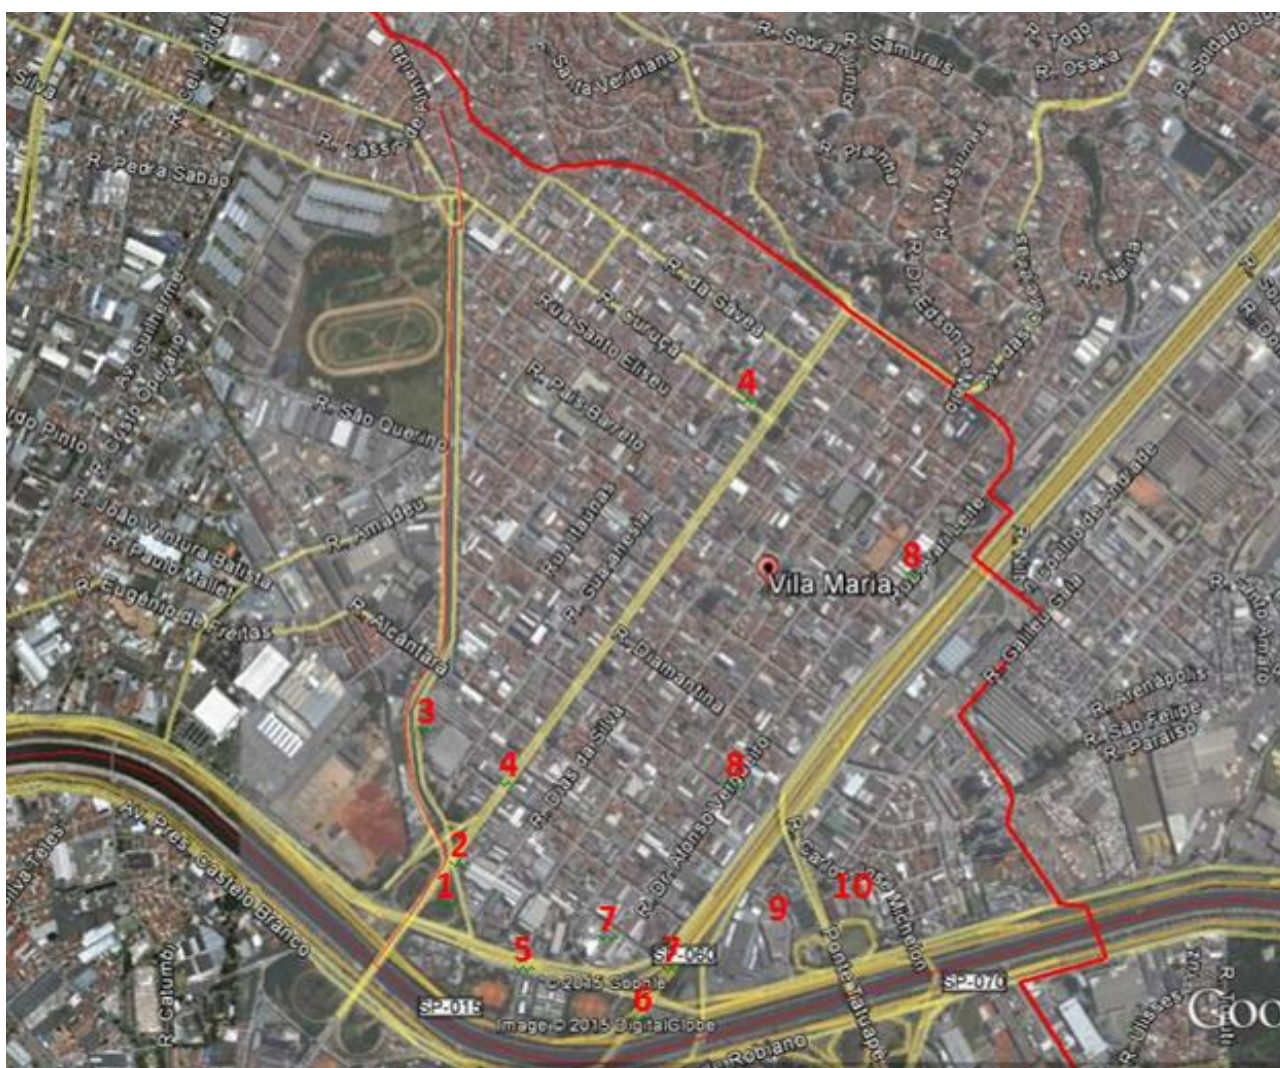
Figura 9.8.1. Localização de áreas verdes e ocupação do solo trecho de distrito Jaguará. Fonte Google Earth.

ID	Área (m ²)	Localização
1	5.385	Alça da Ponte da Vila Maria
2	4.321	Canteiro da Alça da Ponte da Vila Maria
3	14.214	Canteiros da Av. Nadir Dias Figueiredo
4	12.673	Canteiro Central da Av. Guilherme Cotching
5	34.853	Canteiro da Marginal Direita do Rio Tietê
6	17.483	Canteiro da Marginal Direita do Rio Tietê
7	19.931	Alças da Dutra
8	23.368	Canteiros Centrais da Dutra
9	1.151	Alça e Canteiro Lateral da Ponte Tatuapé
10	6.784	Alça da Ponte Tatuapé
	100.390	Total área verde pública T. D. Vila Maria

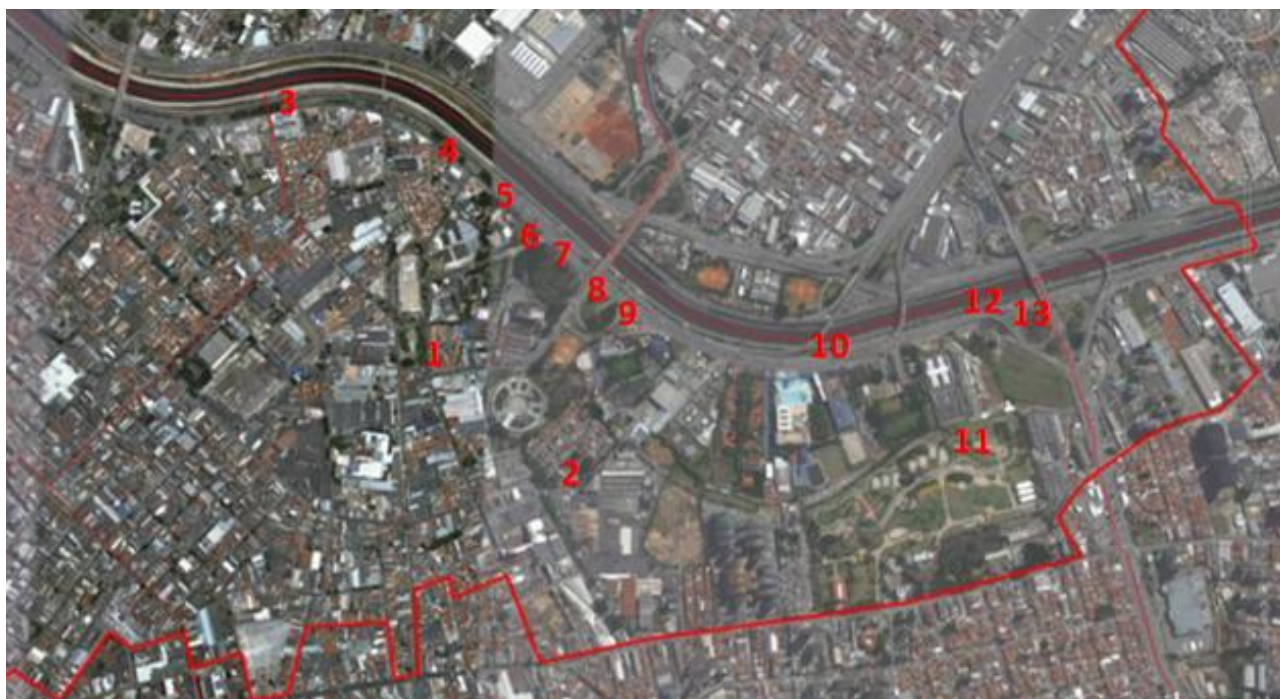
Figura 9.10.1. Localização de áreas verdes e ocupação do solo trecho de distrito Belém. Fonte Google Earth.

Neste trecho de distrito a área verde que se destaca é a do Parque do Belém, inaugurado em 2012, sua cobertura vegetal é formada por jardins e bosques, parte deles em formação, dada sua recente inauguração. Como estrutura de lazer oferece aparelhos de ginástica, pista de Cooper e caminhada, playground, quadras poliesportivas e ciclovias. Além disso o parque conta também com uma unidade do programa Fábricas de Cultura, da Secretaria de Estado da Cultura.

Áreas Verdes no Trecho. Fonte MDC/2004.		
ID	Área (m ²)	Localização
1	9.097	Pça a. Gal. Humberto de Sousa Mello
2	1.973	Pça. Dr. Street
3	-	
4	-	
5	10.485	Canteiro da Av. Pres. Castelo Branco
6	12.117	Alça da Ponte da Vila Maria
7	13.843	Alça da Ponte da Vila Maria
8	10.149	Alça da Ponte da Vila Maria
9	9.446	Alça da Ponte da Vila Maria
10	8.353	Canteiro da Av. Cond. Elizabeth Robiano
11	238.912	Parque Estadual do Belém
12	9.672	Canteiro ao redor da alça da Ponte Tatuapé
13	8.413	Pça. José Ignacio Alpendre
	325.146	Total área verde pública T. D. Belém

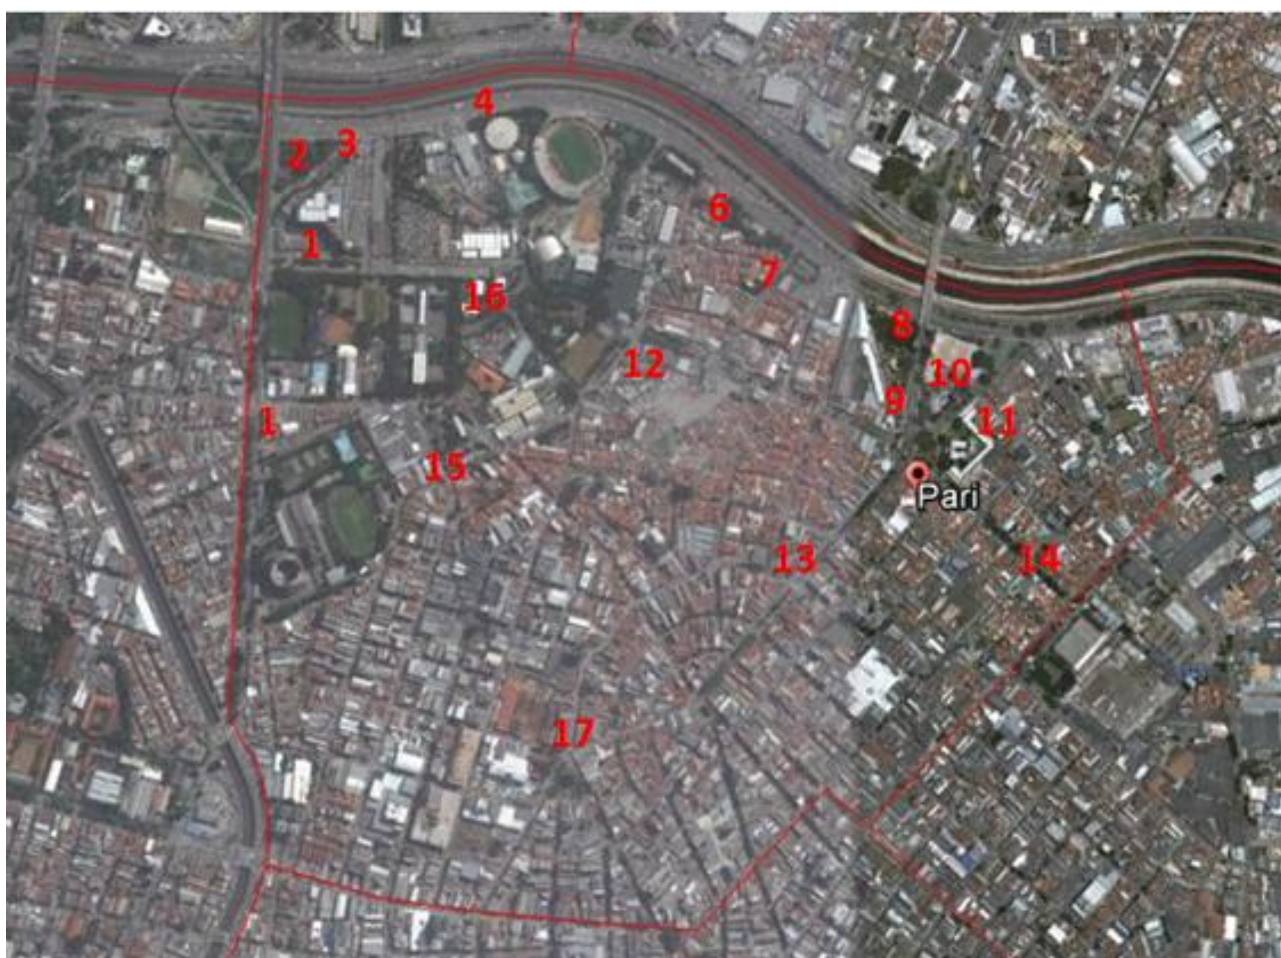
Figura 9.11.1. Localização de Áreas Verdes e ocupação do solo do Trecho de Distrito Pari. Fonte Google Earth.

Áreas Verdes no Trecho. Fonte MDC/2004.		
ID	Área (m ²)	Localização
1	17.140	Canteiros Centrais Av. Projetada Canindé Pari
2	5.642	Pça Ver. Oswaldo Teixeira Duo
3	4.518	Canteiro ao Lado da Alça da Ponte
4	46.977	Canteiro Marginal Esquerda do Rio Tietê

5	30.547	Canteiros da Av. Pres.Castelo Branco
6	8.641	Pça. Pedro Quarto Marini
7	3.267	Pça. Nossa Senhora da Oliveira
8	3.301	Alça da Ponte da Vila Guilherme
9	8.061	Canteiro da Alça da Ponte Vila Guilherme
10	23.073	Pça. Miguel Francelino
11	3.603	Canteiros da Av. Carlos de Campos
12	2.039	Canteiros Centrais R. Araguaia
13	2.104	Canteiros Centrais da Av. Carlos de Campos
14	1.921	Canteiros Centrais da Av. Pedroso da Silvestre
15	3.181	Pça. Kantuta
16	799	Pça. Elias Chaibub
17	3.242	Pça. Padre Bento
	106.214	Total Área Verde Pública T.D. Pari

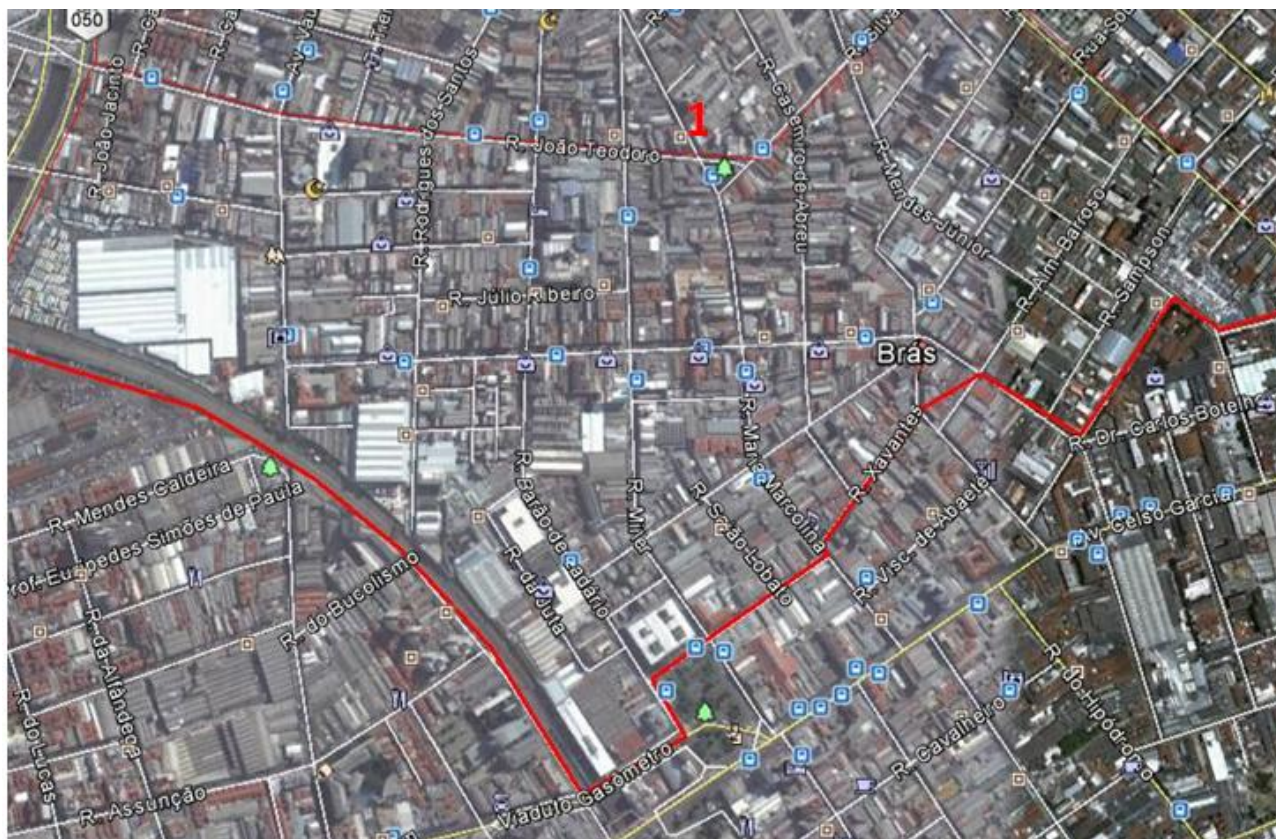
Figura 9.12.1. Localização de Áreas Verdes e ocupação do solo do Trecho de Distrito Brás. Fonte Google Earth.

ID	Área (m ²)	Localização
1	821	Pça. República da Coréia
	821	Total Área Verde Pública do Setor

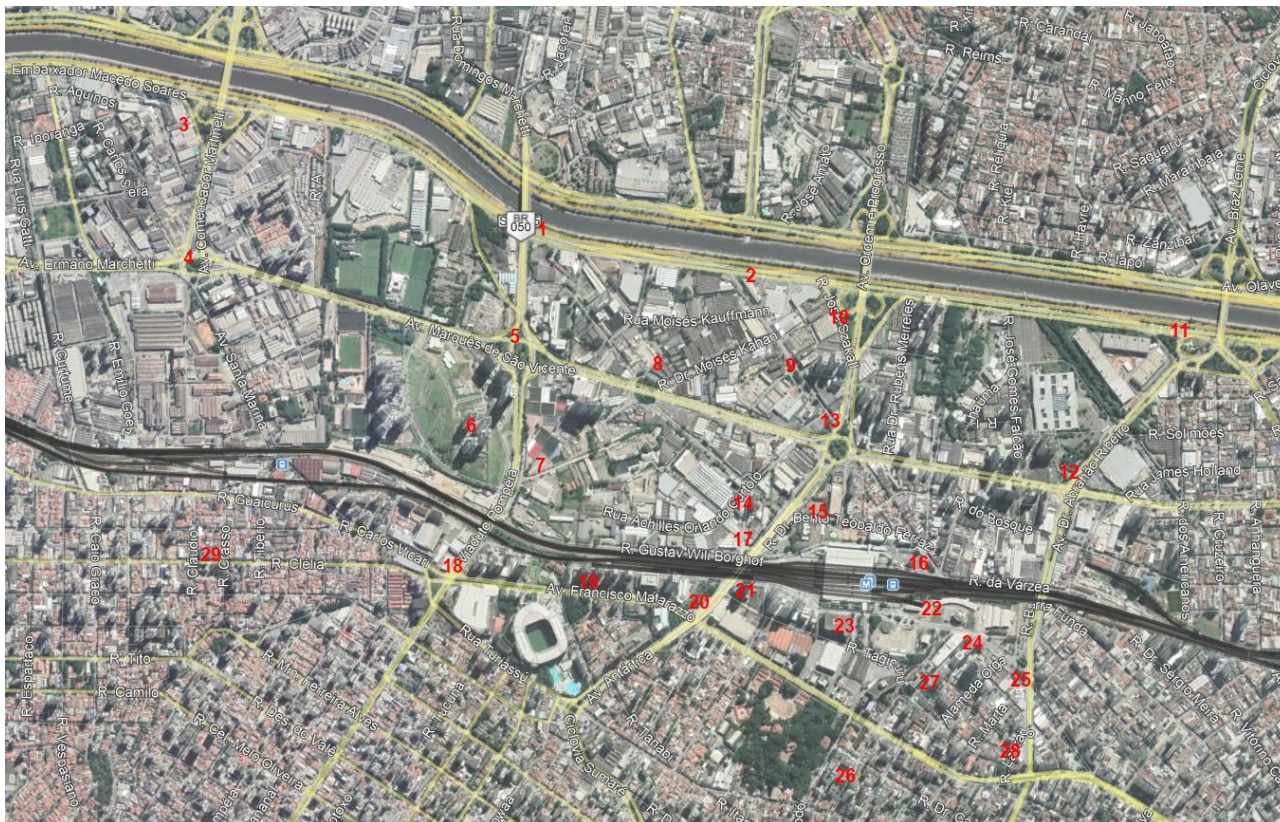
Figura 9.15.1. Localização de áreas verdes trecho de distrito Barra Funda. Fonte Base cartográfica MDC.

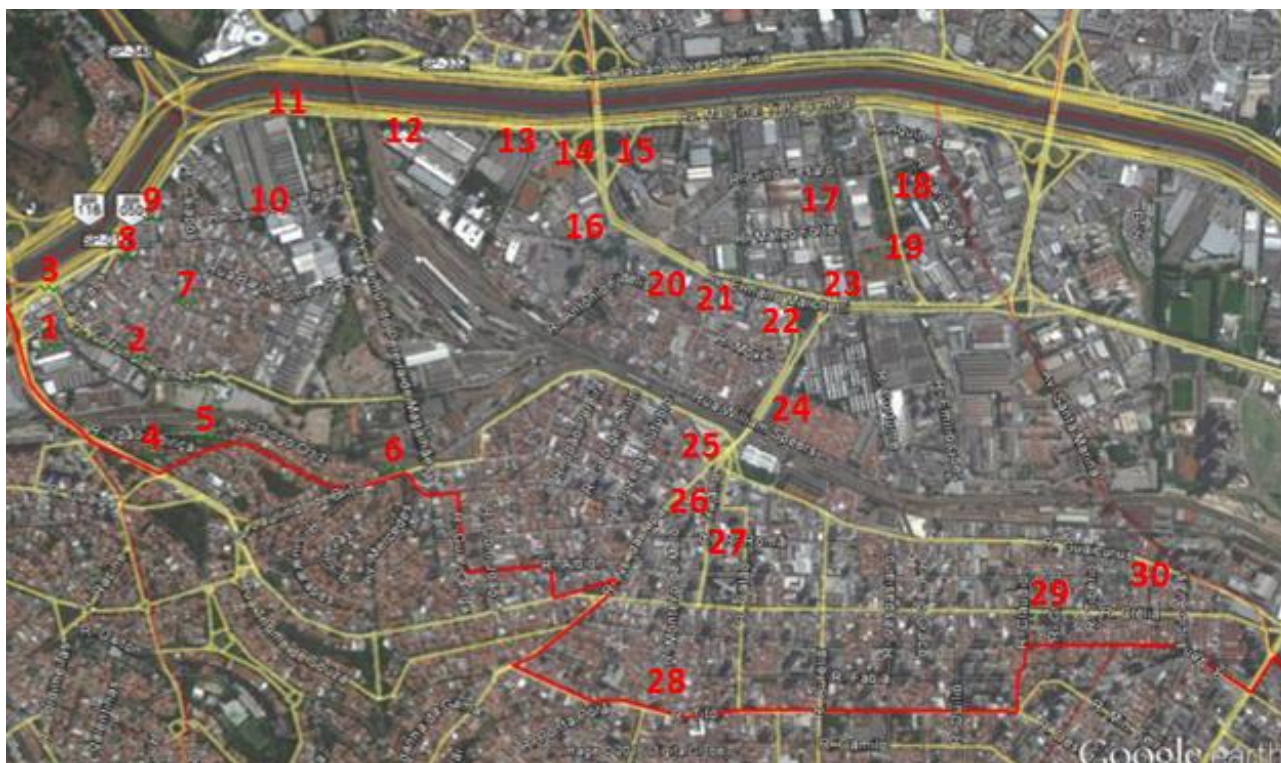
Figura 9.16.1. Localização de áreas verdes e ocupação do solo trecho de distrito Lapa. Fonte Google Earth.
